Advies m.b.t. bevergraverij 'Julie Postel' te Boxmeer

Notitie van de Zoogdiervereniging

Datum	22-03-2021
Projectnummer	2021.017
Projectnaam	ADVIES M.B.T. BEVERGRAVERIJ 'JULIE POSTEL' TE BOXMEER
Opdrachtgever	ERFGOEDINSTELLING JULIE POSTEL
Kwaliteitscontrole	Elze Polman
Status	DEFINITIEF
Auteur(s)	Wesley Overman & Vilmar Dijkstra
Projectleider	Vilmar Dijkstra
Documentnummer	N2021013

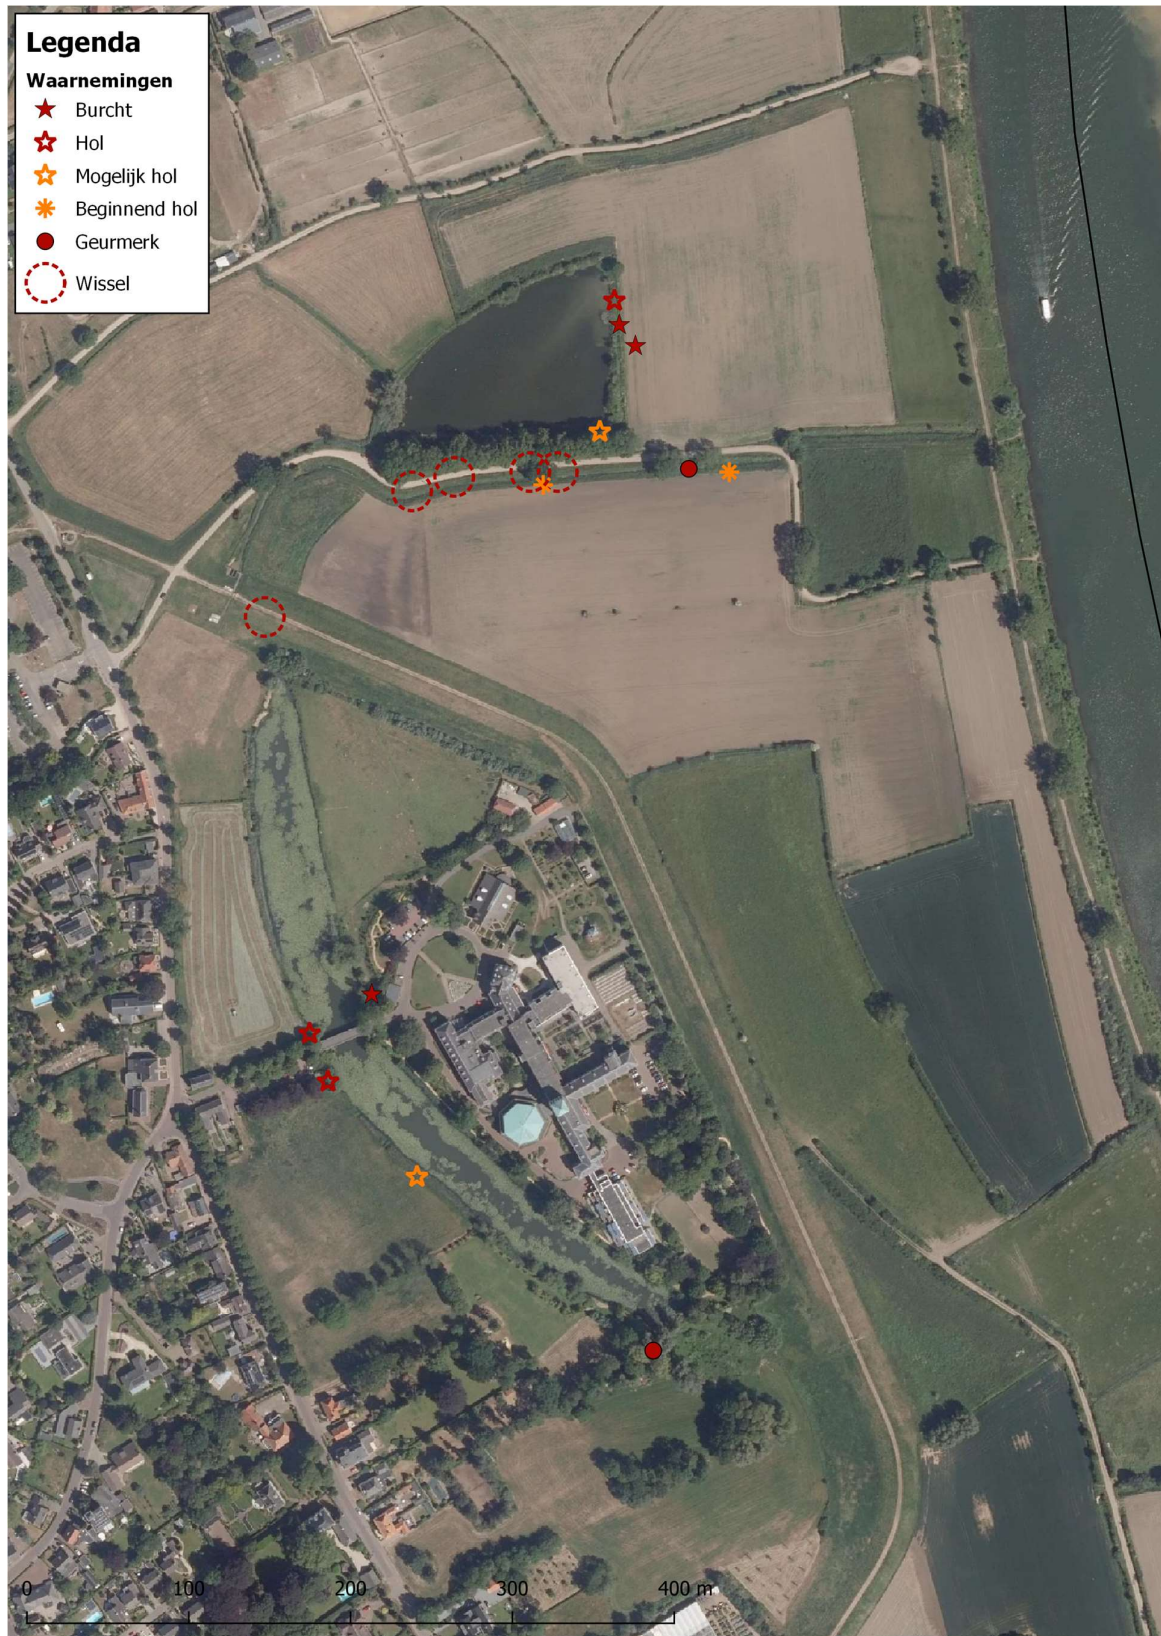
De aangetroffen sporen van bevers staan in afbeelding 1 weergegeven. Op basis van de aangetroffen sporen en de ligging van geurmerken wordt geconcludeerd dat alle waarnemingen op de kaart afkomstig zijn van bevers die tot één territorium behoren. Het territorium wordt doorkruist door een primaire waterkering. Op de waterkering is een wissel aangetroffen die regelmatig wordt gebruikt door bevers uit dit territorium. In afbeelding 2 worden de ligging van de burcht en de ingestorte hopen onder de fietsenstalling en het tuinpad rond het oostelijke bruggenhoofd weergegeven.

Afbeelding 1: Aangetroffen sporen van bevers op en rond het terrein van Julie Postel (vraatsporen niet weergegeven).

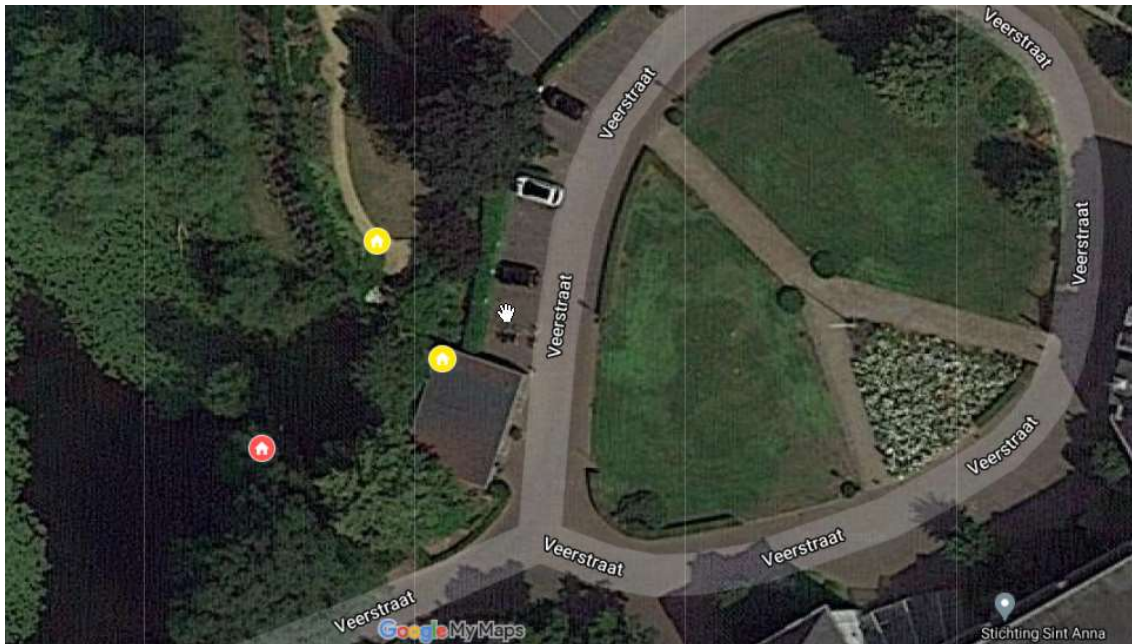
Afbeelding 2. Close up van de ligging van de burcht (rode stip met wit huis) ten noorden van de brug op de oostoever en de twee ingezakte hollen onder de fietsenstalling en het tuinpad (gele stippen met wit huis).
