Ecologisch werkprotocol bevergraverij spoortalud Taarlo

A&W-notitie: 21-348

opdrachtgever	ProRail
projectcode	21-348
Auteur(s)	D. Bos, m.m.v. Vilmar Dijkstra en Cindy de Jonge
status	definitief
datum	19-1-2022
autorisatie	A. Rippen  
kwaliteitscontrole	M.Koopmans

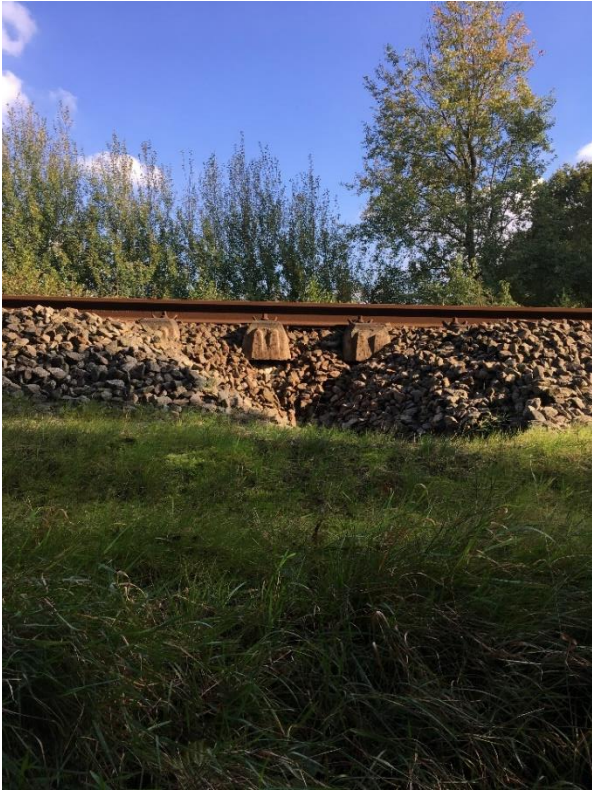
Foto's 1 t/m 3 - Impressie van het plangebied (foto's: A&W). Linksboven, verzakking van het ballastbed t.h.v. km 56 westzijde; rechtsboven de zone met stagnant water grenzend aan deze graverij; onder stagnant water grenzend aan het spoor aan de oostzijde.

Naar aanleiding van een incident met bevergraverij in het spoortalud op het traject Assen-Groningen (nabij Taarlo, km 56) is er zorg om de veiligheid van het spoorverkeer op dit traject. Bij dit incident (op vrijdag 8 oktober) was geconstateerd dat er een oeverhol was gegraven onder de spoorbaan bij km 56.0 en dat het hol was ingestort waardoor grond en ballast was weggespoeld en de koppen van twee dwarsliggers niet meer werden ondersteund. De verzakking is nog diezelfde nacht hersteld en het oeverhol is met klein materieel afgegraven en weer opgevuld (details zijn gegeven in een memo van ProRail uit okt. 2021; F. Volbeda, ProRail, Memo gebeurtenissen en stand van zaken Beveractiviteit Taarlo).

Het waargenomen hol (dat aanleiding en onderwerp was van het incident) is in de nacht van 8 op 9 oktober met klein materieel afgegraven en weer opgevuld. Bij het afgraven is de bever niet aangetroffen in het oeverhol.

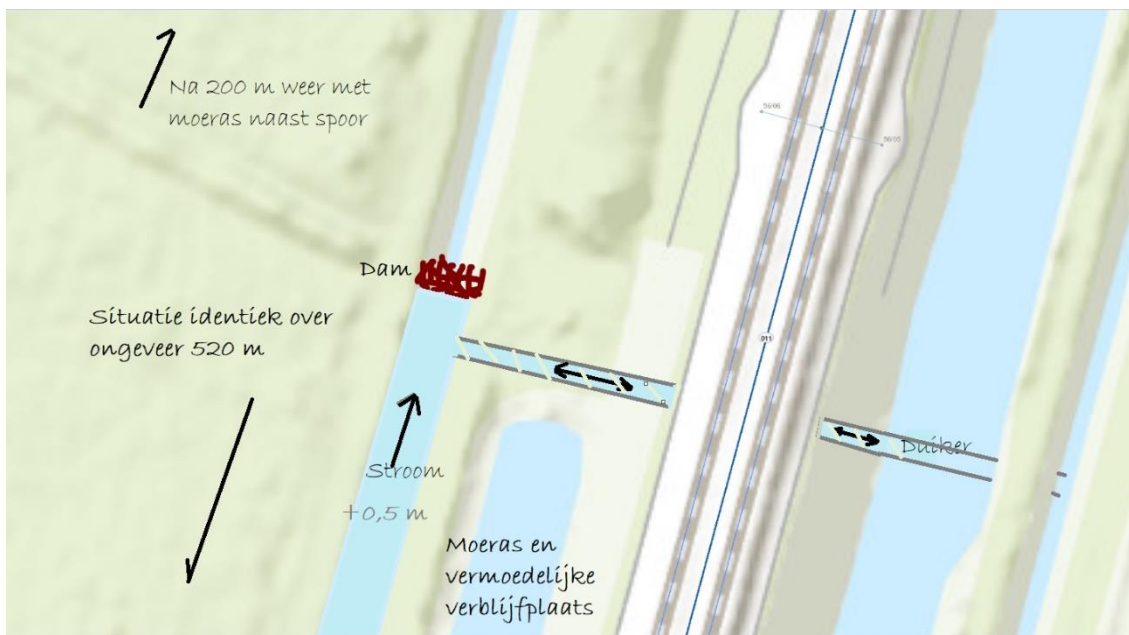
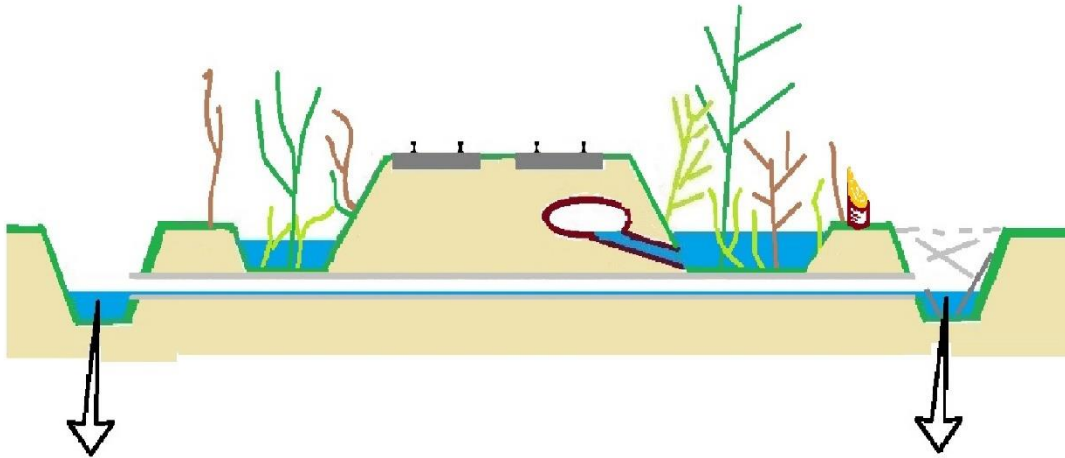
Figuur 3.1 A en B Situatie ter plaatse van km 56.1 in bovenaanzicht en op dwarsdoorsnede.

In figuur 3.1 A en B is de situatie ter plaatse van km 56.1 in bovenaanzicht en op dwarsdoorsnede weergegeven (overgenomen uit de memo van ProRail). Hierin is zichtbaar dat er aan beide zijden van het spoor een zone is met water (ruigte en moeras). Het gaat om stilstaand (stagnant) water met een variabele diepte van 20-100 cm, vanaf nu 'moeras' genoemd). Op een aantal plekken is dit moeras zo diep dat er een ideaal beverhabitat is ontstaan. De buis fungeert als snelle verbinding tussen beide foerageergebieden, zeker als deze onder water staat en de bever kan zwemmen. Het hoge talud vormt een serieus risico voor graverij. Voor de bever is het talud van grote meerwaarde omdat hij hier goed zijn oeverhopen in kan maken.

In de figuur 3.1B is overigens ook schematisch het oeverhol getekend dat aanleiding en onderwerp was van het incident. De bever had vanuit de westelijk aangelegene zone met stagnerend water een oeverhol gegraven. Daarbij had de bever in de naastgelegen watergang van het waterschap nog een dam gebouwd. Door de aanwezigheid van deze dam was het waterpeil ca. 30 cm hoger komen te staan waardoor een duiker¹ -die de twee watergangen parallel naast het spoor met elkaar verbindt- onder water was gelopen, terwijl deze normaliter droog staat. Naar onze inschatting heeft de bever dit expres gedaan zodat deze door de duiker kon zwemmen.
