Graverij door dieren

Invloed op de veiligheid van waterkeringen

Versie	1.0
Datum	14-12-2020
Projectnummer	11205235-003
Document ID	11205235-003-ZWS-0001
Pagina's	25
Classificatie	
Status	definitief

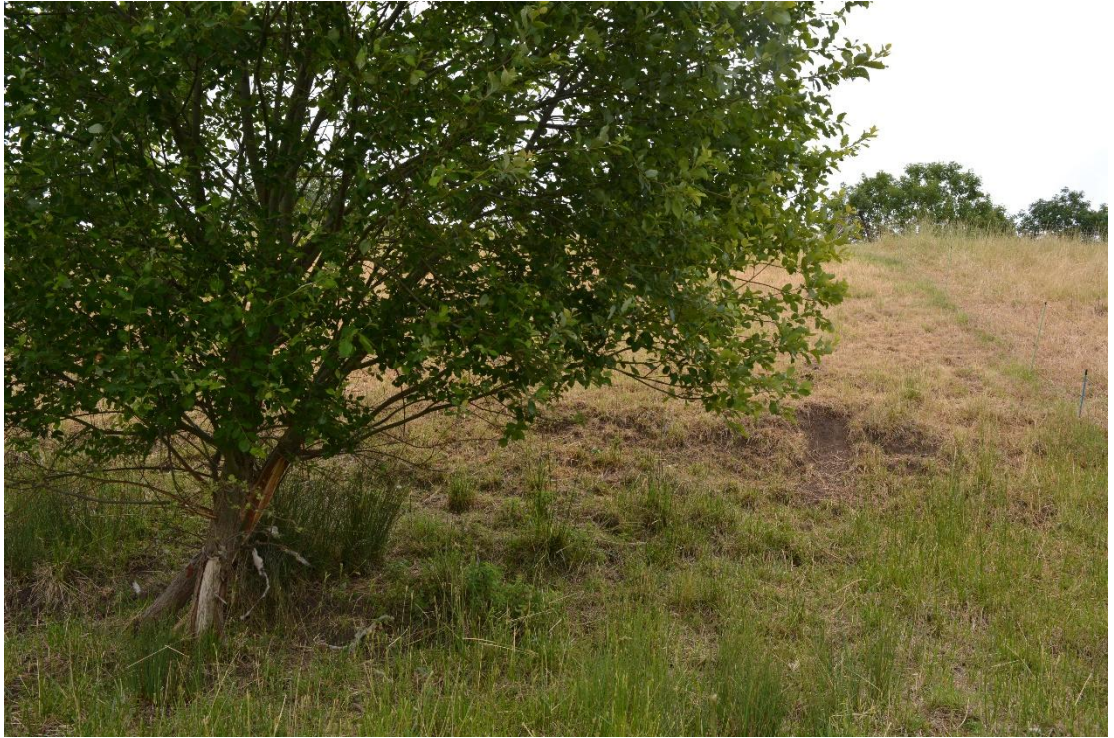
Figuur 1 Steiler gedeelte van binnentalud Prosperdijk met één volledig kaalgeschuurde plek na beweiding met schapen. Foto van 8 juni 2020.

Bij een bezoek op 8 juni 2020 werd geconstateerd dat de schapen een rustplek hebben gecreëerd ten koste van de grasbekleding nabij de bomen in de binnenteen. Hierbij een soort klif ontstaan die ten dele onbegroeid is, zie Figuur 1. Hierbij wordt opgemerkt dat dit type schade niet benoemd is in de workshop, maar wellicht toch aandacht verdient in relatie met dijkbeheer.

Van 12 t/m 14 november is het binnentalud van deze dijk ter hoogte van de kaalste plek in Figuur 1 over een breedte van 2 meter beproefd met een continu overloopdebiet van 350 liter per seconde per 2 meter. Hierbij trad gedurende 17 uur geen noemenswaardige schade op. Er was wel sprake van enige uitspoeling van klei, maar van een serieuze verdere beschadiging was geen sprake. Na nog eens 15 minuten is de proef ijlings afgebroken omdat er inmiddels wél forse schade was ontstaan. Uit bestudering van de videobeelden is gebleken dat dit in slechts 5 minuten tijd is gebeurd. Het was toen al donker, zodat hier geen duidelijke foto's van beschikbaar zijn. De omvang van de schade naderhand is te zien in

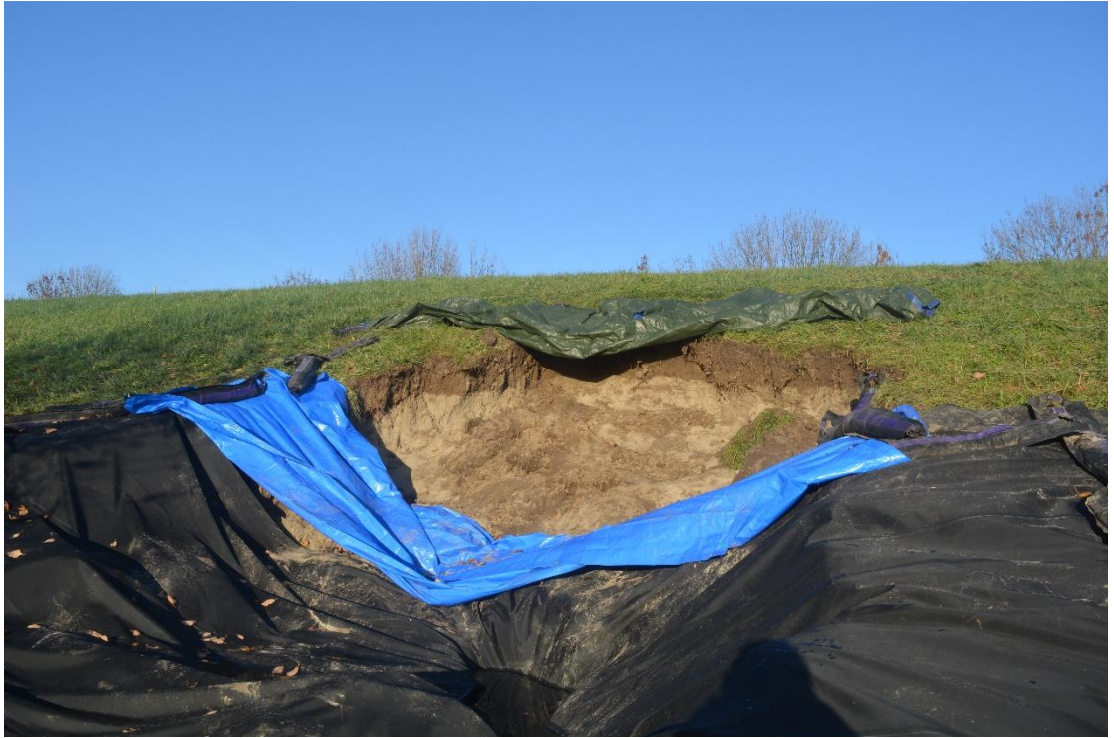
Figuur 2 Uiteindelijke schade bij schapenklif: een erosiegat van bijna zes meter breedte met een vrijliggende zandkern. Foto van 23 november 2020.

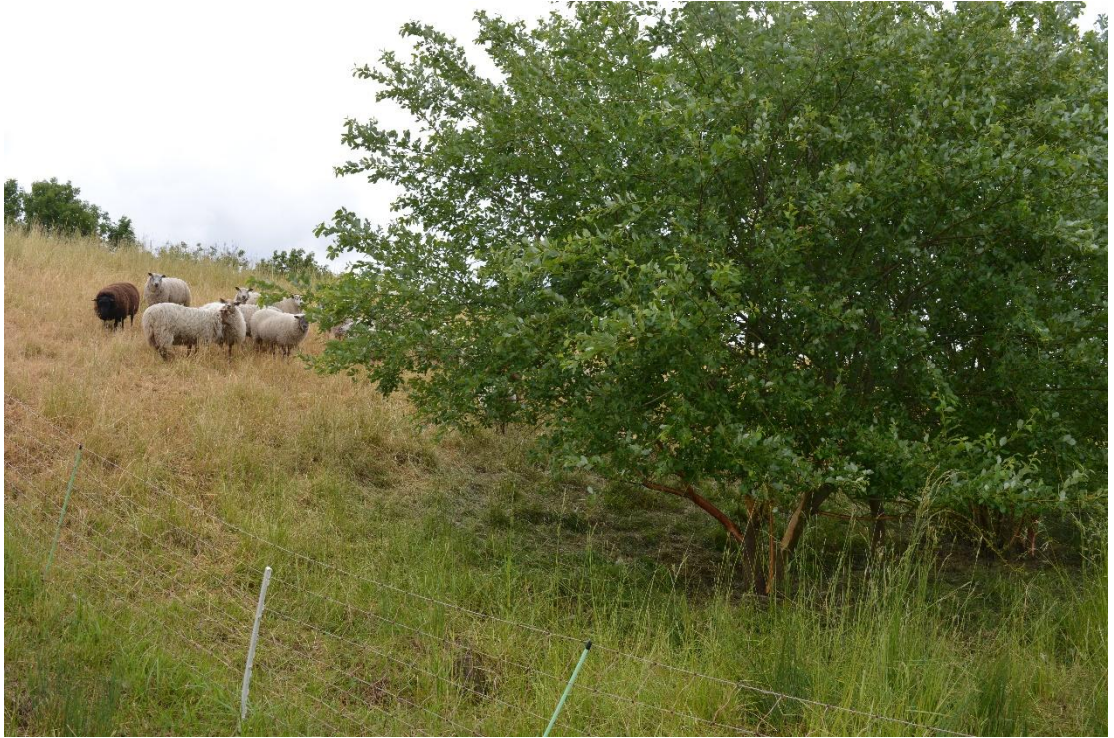
Figuur 3 Bomen in de binnenteen van de Prosperdijk. De derde boom van links is later gesnoeid voor een proef naar de invloed van een boom. Foto van 8 juni 2020.

De situatie ruim voor aanvang is te zien in Figuur 3, vergelijking met Figuur 1 geeft een indicatie van de tussengelegen afstand.

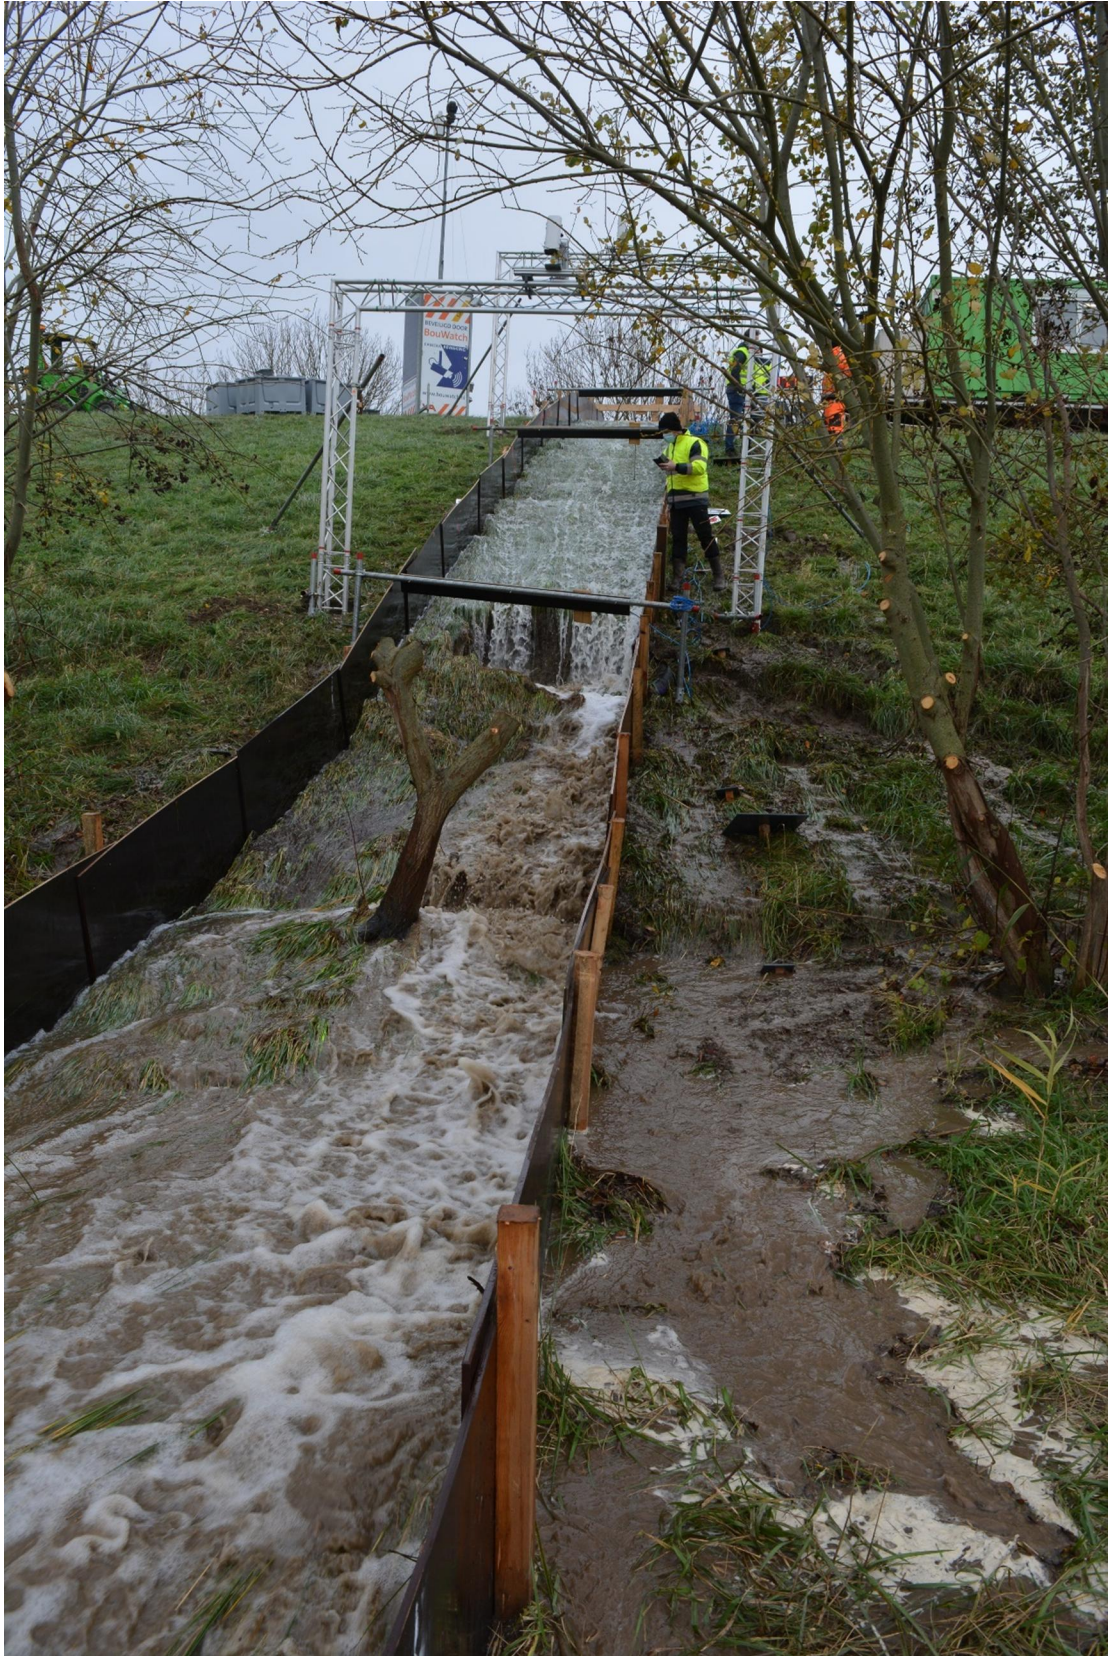
Figuur 4 Overloopproof met boom op 17 november 2020, na stopzetten van de pomp. Rechts van de proefopstelling drie zandmeevoerende hopen, links ervan één nauwelijks zandmeevoerend hol.

De invloed van de boom op het verloop van de proef was uiteindelijk verwaarloosbaar. Vanwege de aanwezige graafgangen bovenstrooms van de boom, voornamelijk ter hoogte van het steilere gedeelte in het binnentalud en vermoedelijk van mollen, werd na 1 uur en 6 minuten de proef al gestaakt. Figuur 4 toont de situatie bij het afstromen van het laatste water. Boven de boom, achter de stang met meetapparatuur is een diep gat zichtbaar, dat binnen drie minuten is gegroeid. De indruk bestond dat het gat in enkele minuten al even groot zou zijn geweest als bij de naburige proeflocatie en dat de kruin niet lang daarna zou zijn bereikt.

Zoals in Figuur 4 te zien is, spoelt het zand uit de kern van de dijk via meerdere gangen aan de rechterkant uit. Naar de linkerkant toe was ook een spoelgat, maar daardoor werd beduidend minder zand afgevoerd. Niet alleen de aanwezigheid van graafgangen, maar ook de precieze configuratie in samenhang met de dijkopbouw zijn van essentieel belang.

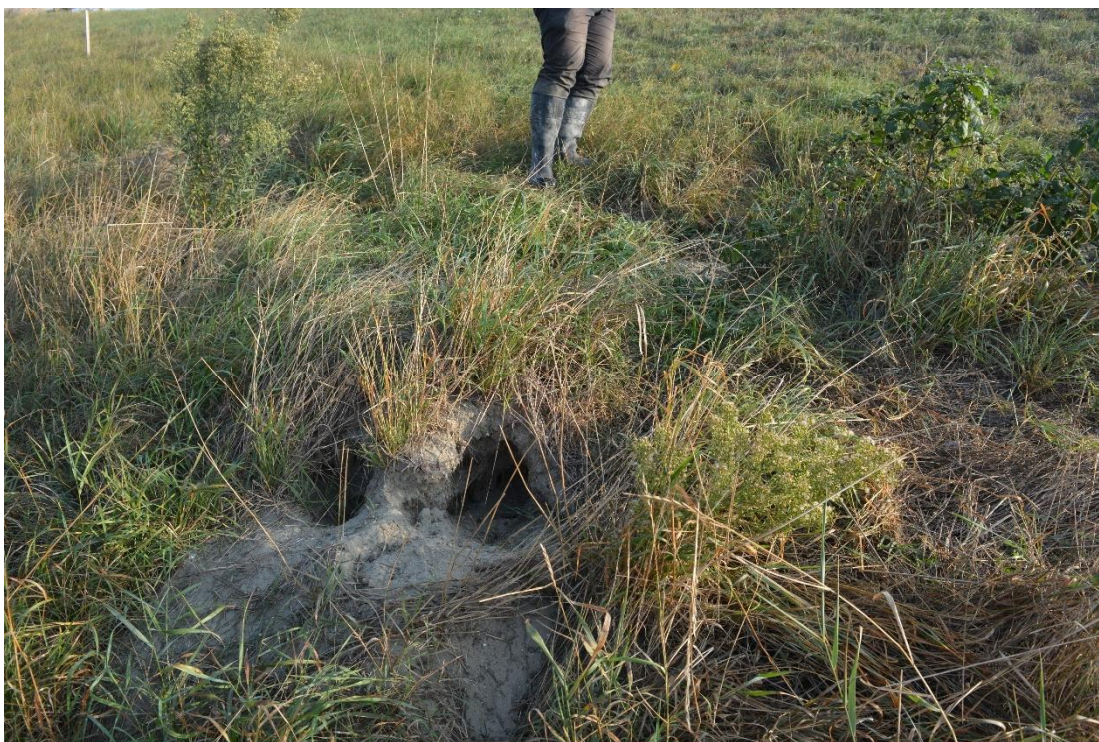
Figuur 5 Vossenhol op Hedwigedijk nabij voormalige zomerhuis op 16 september 2020. Behalve de twee ingangen op de voorgrond is er een derde ingang, halverwege de laarzen en de struik (nauwelijks zichtbaar).

Grondig herstel van de dijk zou telkens overigens een forse operatie hebben betekend, gelet op de reikwijdte van een vossenhol (vele meters). Hier rijst de vraag of dit tot het normale 'dagelijks onderhoud' mag worden gerekend.

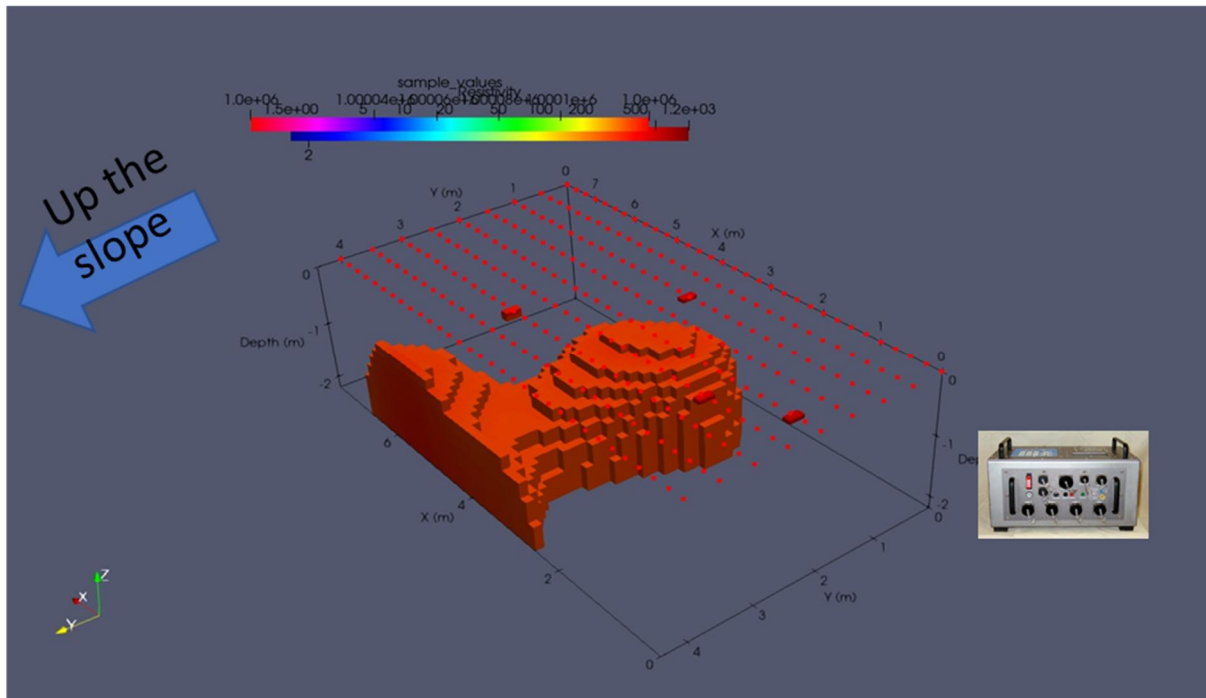
Figuur 6 Voorlopige resultaten uit ERT-metingen op 16 september 2020 rondom het vossenhol in de Hedwigedijk. De rode blokken (ook de drie kleinere) duiden op een zeer grote weerstand tegen elektrische stroming en dus op een hoog gehalte aan holle ruimte.

Op 16 september zijn elektrische weerstandsmetingen (ERT) uitgevoerd op deze locatie, in meerdere raaien zowel parallel aan de dijk als loodrecht daarop, met het vossenhol telkens ongeveer in het midden. Figuur 6 toont *voorlopige* resultaten uit deze metingen (uitgevoerd in opdracht van STOWA). Deze laten zien dat vanaf iets onder het vossenhol naar boven toe, evenwijdig aan het talud, veel holle ruimte aanwezig is. Gelet op het beperkte volume aan zand buiten het toenmalige vossenhol én de voorgeschiedenis lijkt het er op dat de graverijen uit het verleden hier ook aan moeten hebben bijgedragen.

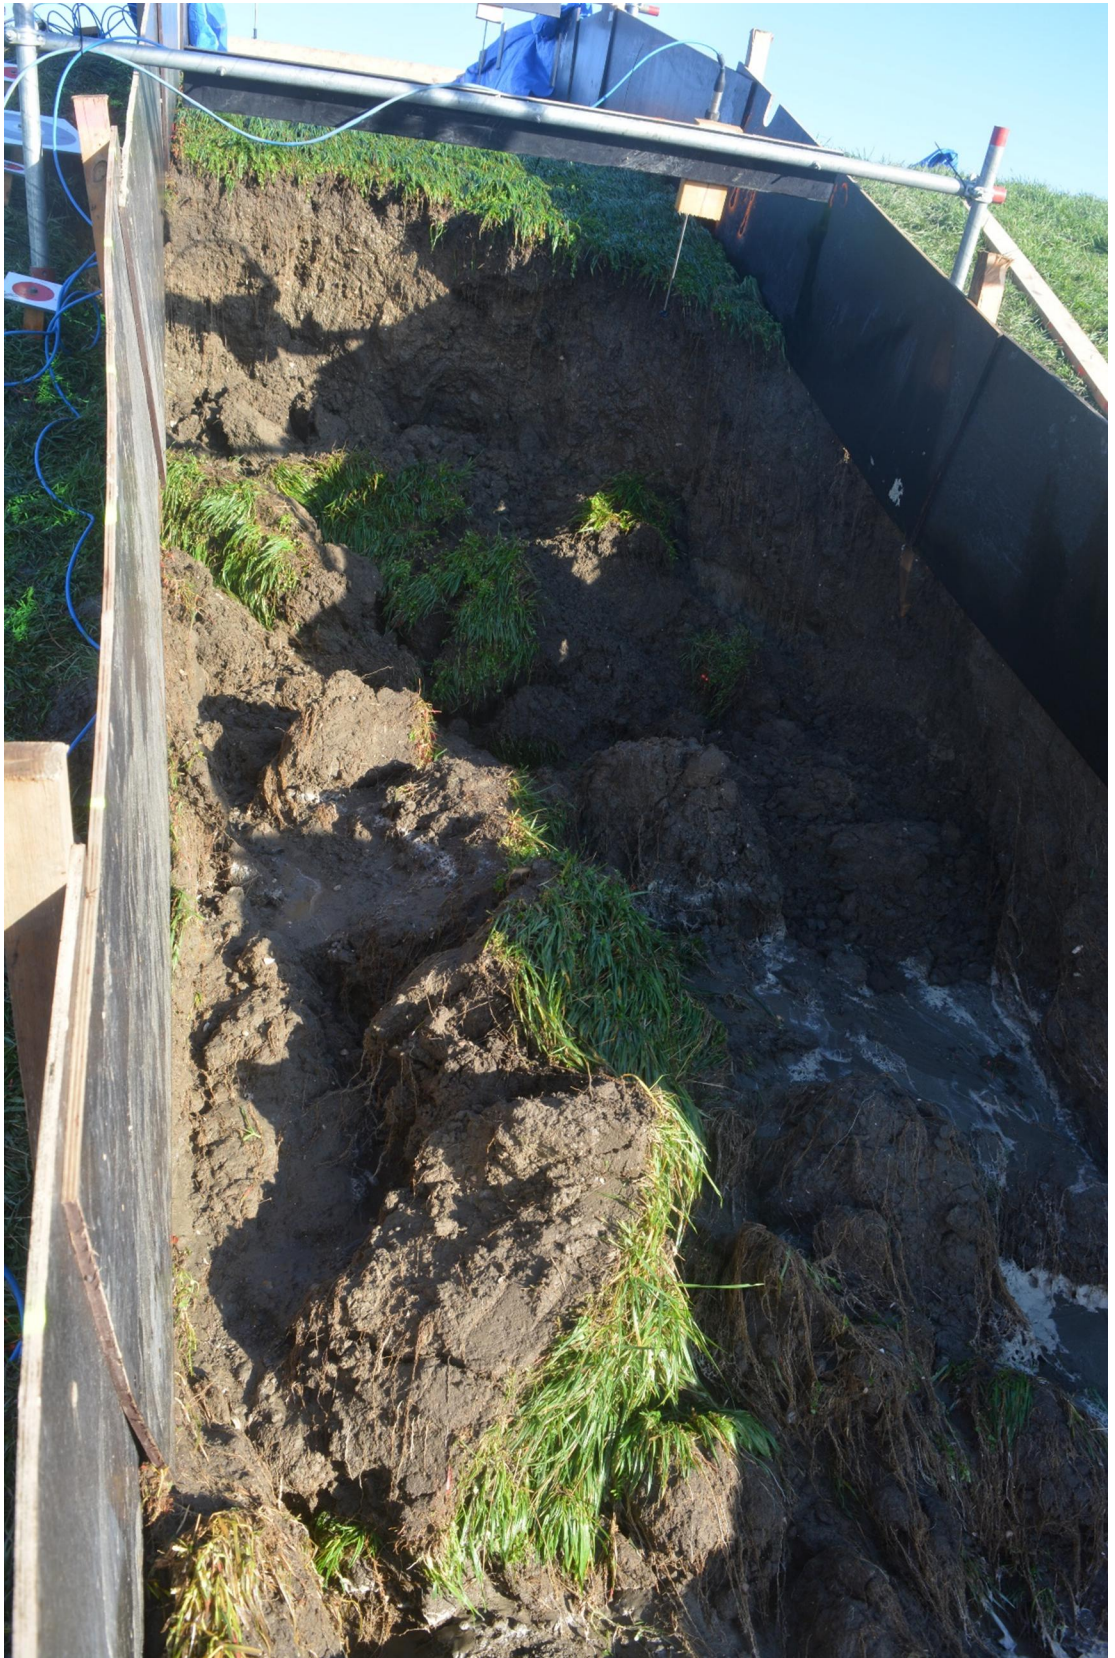
Figuur 7 Vossenhol op Hedwigedijk na beproeving op 23 november 2020 met 180 liter per seconde per 2 meter gedurende 1 uur en 13 minuten.

Het vossenhol is beproefd op 23 november 2020. In 1 uur en 12 minuten ontstond zeer forse schade binnen de proefstrook. In de laatste minuten breidde de schade zich rap uit in bovenstroomse richting, tot uiteindelijk 2 meter vanaf de binnenkruinlijn. Al na 20 minuten was er veel schade, waarna de situatie enige tijd stabiel leek te worden gehouden mede dankzij een strook van ruim 2 meter breed grofmazig kippengaas, dat op circa 50 cm onder het talud aanwezig bleek te zijn en dat de daaronder liggende klei beschermde tegen snelle uitspoeling.

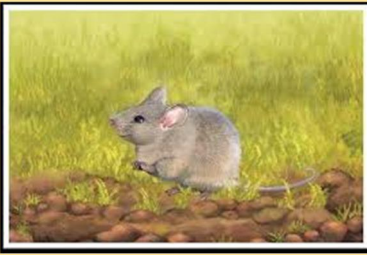
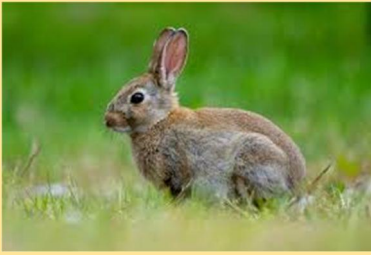
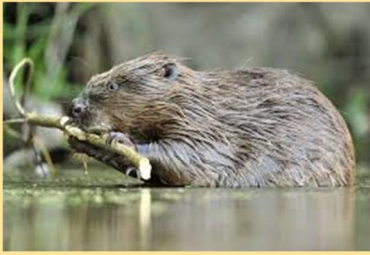
Wim Kanning			Discussie

Waarschijnlijk gebeurt dit niet want:	Waarschijnlijk gebeurt dit wel want:
	algemeen - directe verbindingen binnen/buiten door gat en opdrukken resterende deklaag	algemeen - directe verbindingen binnen/buiten door gat en opdrukken resterende deklaag <i>locatie / hoogte klei eigenschappen waterstadn daling (snelheid)</i>	hele brede kering Hoe sen/langzaam kan waterstand laten dalen/stijgen	
	hoogte: - kleine kruinverlaging door instorten holen rond kruin	hoogte: - grote kruinverlaging door instortende holen, vooral tijdens hoogwater	kan gebeuren wanneer er waterbeasting is maar kan ook wanneer dit niet gebeurt bevers zoeken "een dak boven hun hoofd" stabielere	
bekleding: -binnen en buiten verminderde erosieweerstand door weggegraven bekleding	bekleding: -binnen en buiten verminderde erosieweerstand door weggegraven bekleding of instortende holen	bekleding: -binnen en buiten verminderde erosieweerstand

interne erosie: - terugschrijdende erosie onder dijk door verkorte kwelweg (intrede en/of uittredepunten gegraven door deklaag - contacterosie: gegraven gat door dijk vergroot	interne erosie: - terugschrijdende erosie onder dijk door verkorte kwelweg (intrede en/of uittredepunten gegraven door deklaag - contacterosie: gegraven gat door dijk vergroot

<p>STBI:</p> <ul style="list-style-type: none"> - hoger freatisch vlak door weggraven intredeweerstand - andere glijvlakken lokale zwaktes - hogere waterspanningen onder dijk door graven kortsluiting 	<p><u>idem</u></p>	<p>andere glijvlakken</p> <p>-holen kunnen bijdragen aan drainage</p>	
	<p>microinstabiliteit</p> <ul style="list-style-type: none"> - hoger freatisch vlak - 	<p>microinstabiliteit</p> <ul style="list-style-type: none"> - hoger freatisch vlak -

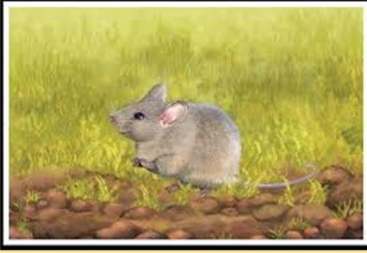
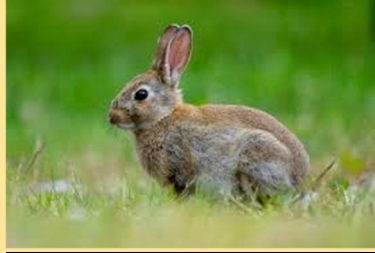
Annette Kieftenburg			Discussie

Waarschijnlijk gebeurt dit niet want:	Waarschijnlijk gebeurt dit wel want:
	overname door vos/das: graven dieper	Bij hoogwater: tijdelijke holen door bevers op bezoek => hoogte, freatische lijn Bij lager water: door permanent aanwezige bevers		
waargenomen: vele muizengangetjes op ca 10 cm diepte Bij grote hoeveelheden: significant probleem		vooroeververkleining		
		zand: bij langdurige droogte: grotere kans op instorting gangen=> kruinverlaging

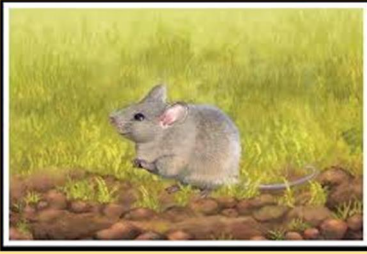
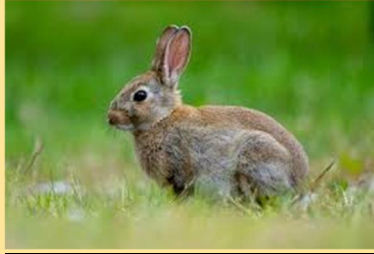
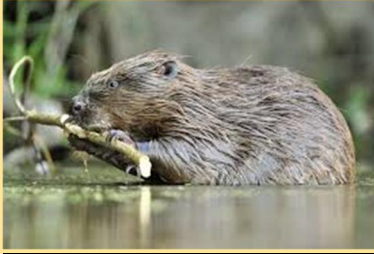
Myron van Damme			Discussie

Waarschijnlijk gebeurt dit niet want:	Waarschijnlijk gebeurt dit wel want:
Schade aan de grasmatt kan leiden tot een verlaging van de erosieweerstand. Muizengangen op de kruin kunnen de effectieve kruinhoogte verkleinen. (Onwaarschijnlijk door voldoende overhoogte) <i>*over de hele breedte van de kruin? - kruin verlaging ernstig</i>	graverij door een konijnengat kan in het geval van hoogwater ook een drainerend effect hebben waardoor de kans op instabiliteit wordt verkleind. Aan de andere kant kan uitspoeling van deeltjes uit de kern toenemen	Graverij aan de buitenzijde zorgt voor een verhoging van de gradiënt van de freatische lijn. Hierdoor neemt de kans op instabiliteiten toe. In het geval van overloop, zal de bever mogelijk door de kruin heen kunnen graven? (Laatste is onwaarschijnlijk indien voldoende overhoogte)	van te voren goed inspecteerbaar -	gedrag van muizen: juist onder de grasmatt

Door graverij van de konijnen kan het zijn dat de kleilaag in de kern opbarst door de hogere waterdruk lokaal onder de kleilaag en de afname van spanningen op de kleilaag			
In het geval van een verbinding tussen kruin en binnentalud kan een muizengat snel leiden tot erosie van het dijklichaam, ook als deze een kortsluiting geeft met de bevergang. (Onwaarschijnlijk door voldoende overhoogte)	Instorten van de konijnenburcht kan leiden tot kruinverlaging en overloop. Konijnenholen zijn echter redelijk goed zichtbaar dus onwaarschijnlijk	Het effect op piping kan vergroot worden indien de bever in het geval van lage waterstanden initieel een deel naar beneden zal graven door de kleilaag heen waardoor de kwelweglengte afneemt		
	In het geval van overloop of overslag kan een konijnenhol de locatie zijn waar erosie begint. (hier onwaarschijnlijk)	Instorten van de beverburcht kan leiden tot kruinverlaging en overloop (Functie van de mate van overhoogte)

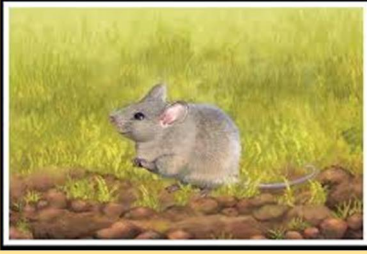
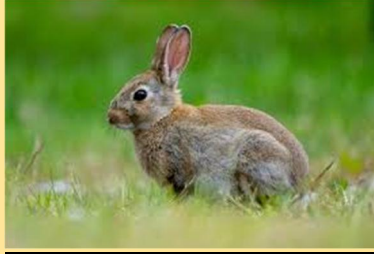
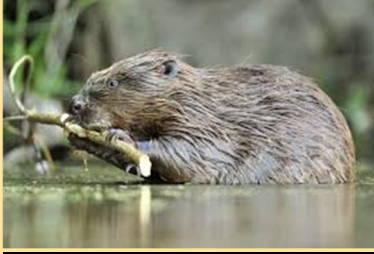
André Koelewijn			Discussie

<p>Waarschijnlijk gebeurt dit niet want:</p>	<p>Waarschijnlijk gebeurt dit wel want:</p>
		<p>graverij buitendijks op laag niveau doorbreekt afsluitende kleilaag → kortsluiting naar diepere zandlaag → direct of bij hoogwater te hoge waterdruk onder slootbodembinnendijks → opbarsten slootbodembinnendijks → piping → a) ruimen van pipe leidt pas betrekkelijk laat tot instorten van een dan vrij grote pipe → kruinverlaging → overloop → erosie verzakte kruin → inundatie of b) ruimen van pipe leidt tot grote hoeveelheid instromend water → inundatie (pad a is erger)</p> <p>A: middel B: Middel</p>	<p>-in een zandlichaam liever geen kamer graven - die willen de hollen liever in grond Zandlichaam ligt diep dus zal niet makkelijk te doorgraven zijn (in normale belasting)</p>	<p>Ingang → onder de waterlijn onder de bodem nog maar 10 - 20 cm klei zand dijk met klei bekleding - interne erosie/piping? - waarneming - is er zand en waar komt het zand van daan? kunnen 12 meter horizontaal graven (ventilatie gaten naar boven toe) ten tijden van droogte kan de bever dieper gaan graven en dus wel bij de zandlaag.</p>

<p>graverijen buitendijks op talud → bij hoogwater stroomt gemakkelijk veel water door het talud de kern van de dijk in → verhoging freatische lijn → microinstabiliteit in de vorm van uitspoelen zand bij binnendijkse teen, waarbij situatie weliswaar traag, maar wel volledig uit de hand loopt doordat het proces niet te stoppen is, tenzij de instroom van water kan worden gestopt → na uitspoeling van veel zand → a) verzakken kruin direct door microinstabiliteit → overloop → erosie verzakte kruin → inundatie of b) tussendoor binnenwaartse macroinstabiliteit door verlies van steun aan de binnenteen → verzakken van de kruin → overloop → erosie verzakte kruin → inundatie (pad a kost meer tijd, maar is ernstiger)</p> <p>voor maatgevende waterstanden groot Klein: klein</p>			<p>bij muizen heb je een plaag nodig voordat het effect groot genoeg is overlsag proeven hebben aangetoond dat enkele gaatjes geen effect hebben op erosie bestendigheid voor en na hoogwater inspectie bij bevers iets minder hoog water nodig (om verhang te veroorzaken) *uitwerken</p>	<p>fors gat van een bever zorgt voor verhoging van freatische lijn gebeurt alleen als niet gedetecteerd voor hoog water. muizen plaag is niet permanent → maar wel steeds frequenter omdat we geen strenge winters meer hebben</p>

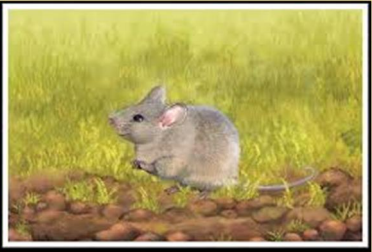
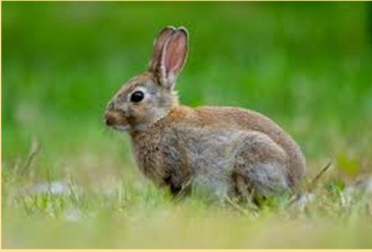
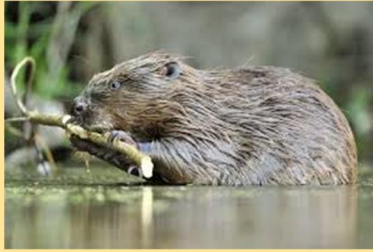
<u>Invloed kleine / middelgrote / grote gravers</u>			<u>Discussie</u>

Waarschijnlijk gebeurt dit niet want:	Waarschijnlijk gebeurt dit wel want:

1. Graverij door middelgroot of groot dier, leidend tot piping				
	<p>Naam: Piping treedt sneller op</p> <p>Omschrijving: Hol of ingang burcht aan buitenzijde van de dijk of hol/ doorgraving aan de binnenzijde zorgt voor verkorting van de kwallengte (pipe). Grotere kans op piping.</p>			
		<p>graverij buitendijks op laag niveau doorbreekt afsluitende kleilaag → kortsluiting naar diepere zandlaag → direct of bij hoogwater te hoge waterdruk onder slootbodem binnendijks → opbarsten slootbodem → piping → a) ruimen van pipe leidt pas betrekkelijk laat tot instorten van een dan vrij grote pipe → kruinverlaging → overloop → erosie verzakte kruin → inundatie of b) ruimen van pipe leidt tot grote hoeveelheid instromend water → inundatie (pad a is erger)</p> <p>a: middelgroot risico b: Middelgroot risico</p>	<p>-in een zandlichaam liever geen kamer graven - die willen de hopen liever in grond Zandlichaam ligt diep dus zal niet makkelijk te doorgraven zijn (in normale belasting)</p>	<p>Ingang → onder de waterlijn onder de bodem nog maar 10 - 20 cm klei</p> <p>zand dijk met klei bekleding - interne erosie/piping? -waarneming - is er zand en waar komt het zand van daan? kunnen 12 meter horizontaal graven (ventilatie gaten naar boven toe)</p> <p>ten tijden van droogte kan de bever dieper gaan graven en dus wel bij de zandlaag.</p>
