Graverij door dieren in waterkeringen

Een kwantitatieve analyse en overzicht huidige kennis

Versie	1.0
Datum	02-12-2021
Projectnummer	11206793-002
Document ID	11206793-002-ZWS-0002
Pagina's	40
Classificatie	
Status	definitief

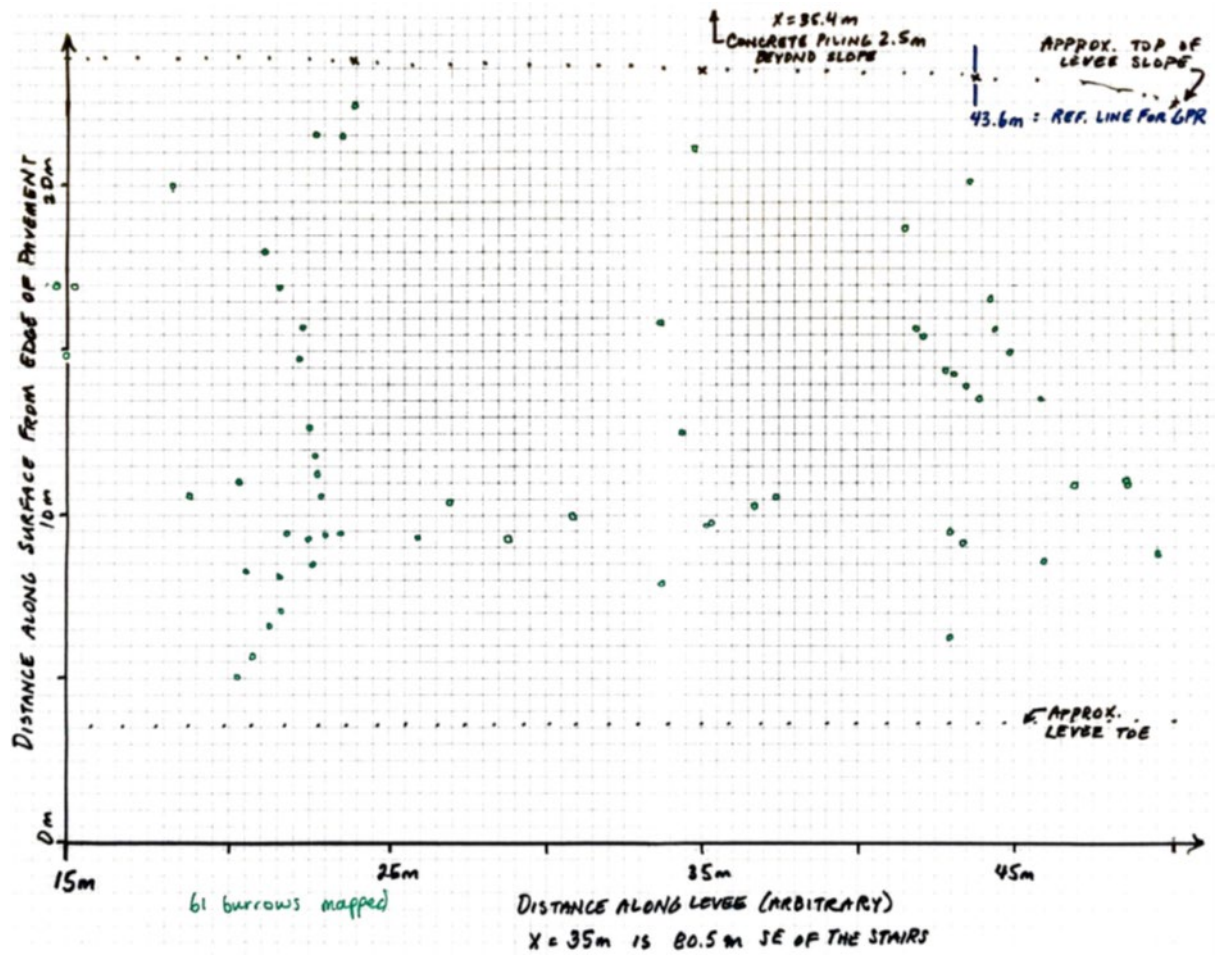
Figuur 2 Resultaat van de in kaart gebrachte graverijen in sectie 1 (voornamelijk muizen- en mollenholen) [Rikkert, 2021]

Met twee groepen werden 2 dijksecties (van binnenkruin tot de teen) van ieder 50 m onderzocht op de aanwezigheid van graverijen. Zie Figuur 3. De ene groep met de App2C en de andere groep tekende de locaties op een kaart. Hiermee werden onder andere de registratiemethoden tijdens de uitgevoerde inspecties getest. In onderstaande figuur is een resultaat weergegeven van het op kaart zetten van de gevonden graverijen.

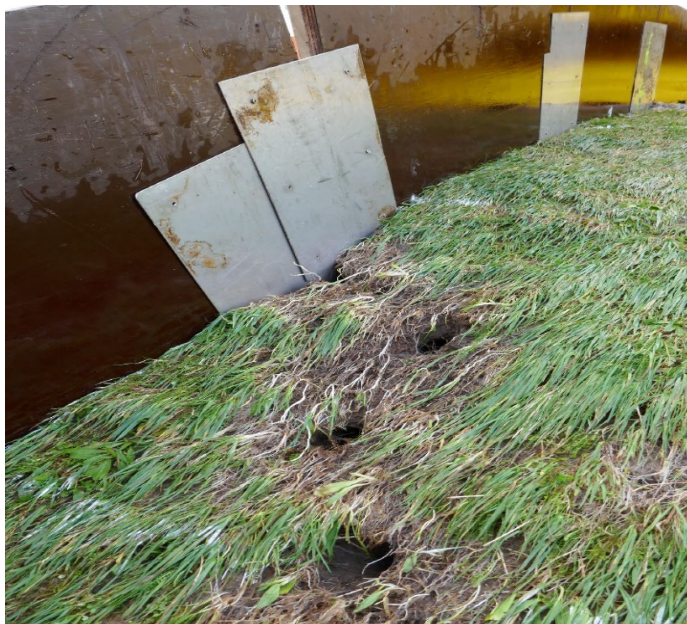
Figuur 7 De molsgaten waren na 5 stormuren met een overslagdebiet van 1 l/s per m goed zichtbaar geworden [Infram, 2021]

Tijdens de 5 stormuren met een overslagdebiet van 1 l/s per m (proef GO1) was er, ten opzichte van de nul-situatie, relatief veel veranderd in de teststrook. Zo waren alle in de teststrook aanwezige molshopen weggespoeld. Hierdoor waren alle aanwezige molsgaten goed zichtbaar geworden (zie Figuur 6). Sommige molsgaten veranderden in wellen en deze voerden in sommige gevallen gedurende de eerste 15 tot 30 minuten (proefduur) materiaal mee. Rondom de molsgaten was de zode kalig.

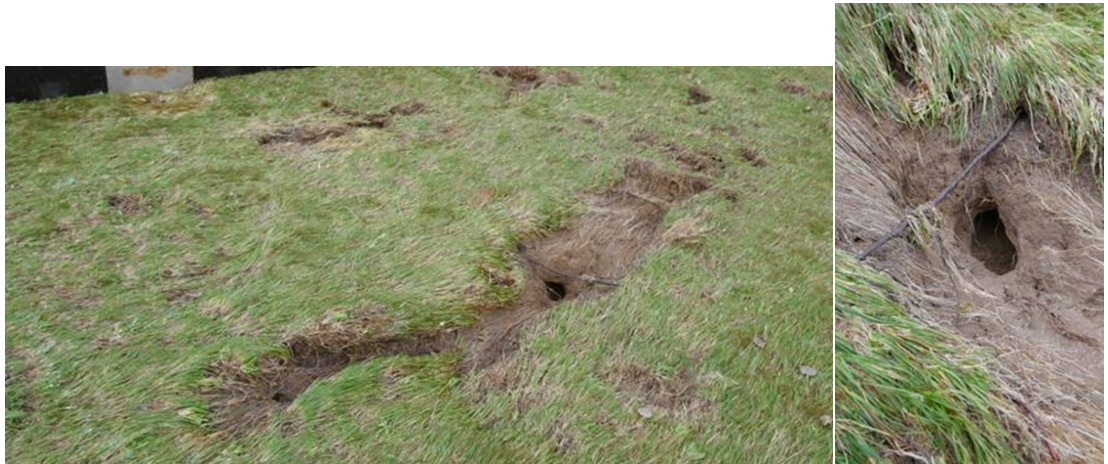
Figuur 8 Schade na een overslagdebiet van 50 l/s per m [Infram, 2021]

Bij een overslagdebiet van 50 l/s per m was er een uitspoeling zichtbaar van 50 cm. Voor zover kon worden nagegaan was geen sprake van kortsluiting met een mollengang. Hoewel

niet is uitgesloten dat sprake is van uitspoelen van zand uit een tussenzandlaag/ zandscheg, wordt het ontstaan van het gat als falen van de toplaag beschouwd. Zie onderstaande figuur (Figuur 8) voor een impressie van het schadebeeld.
