## BEVER VISVIJVER DE SPRONG

Notitie van de Zoogdierverseniging:

| PROJECTNAAM | BEVER VISVIJVER DE SPRONG |
| DOCUMENTNUMMER | N2019.006 |

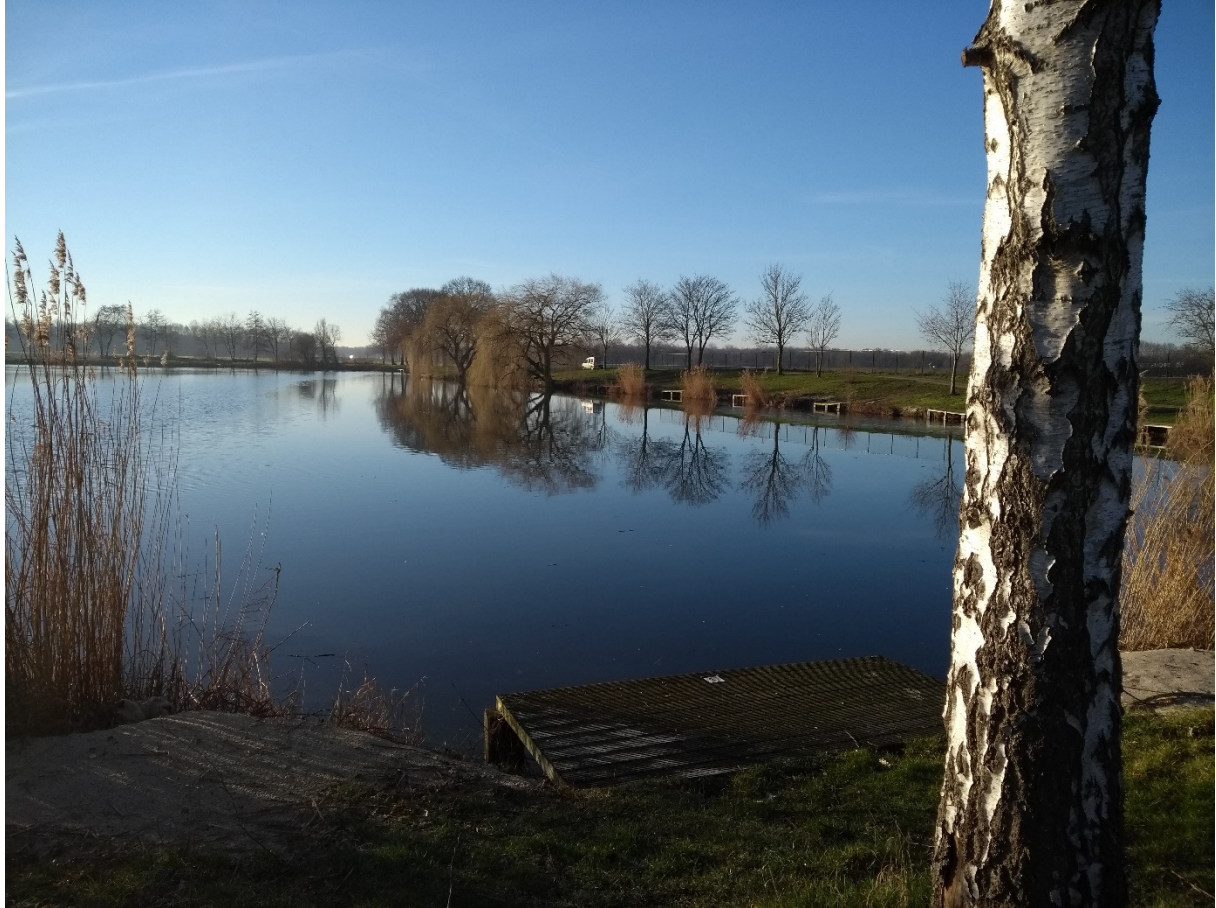
**Foto 1.** Impressie van visvijver De Sprong.

Visvijver De Sprong is een water van ongeveer twee voetbalvelden groot met een oeverlengte van ongeveer 500 m en een geringe begroeiing aan bomen en struiken (figuur 1 en foto 1). Slechts een vrij beperkt deel van deze houtige begroeiing is geschikt voor bevers (onder andere berk, wilg, eik en kers). Een groot deel van de aanwezige houtige begroeiing is niet of minder geschikt voor

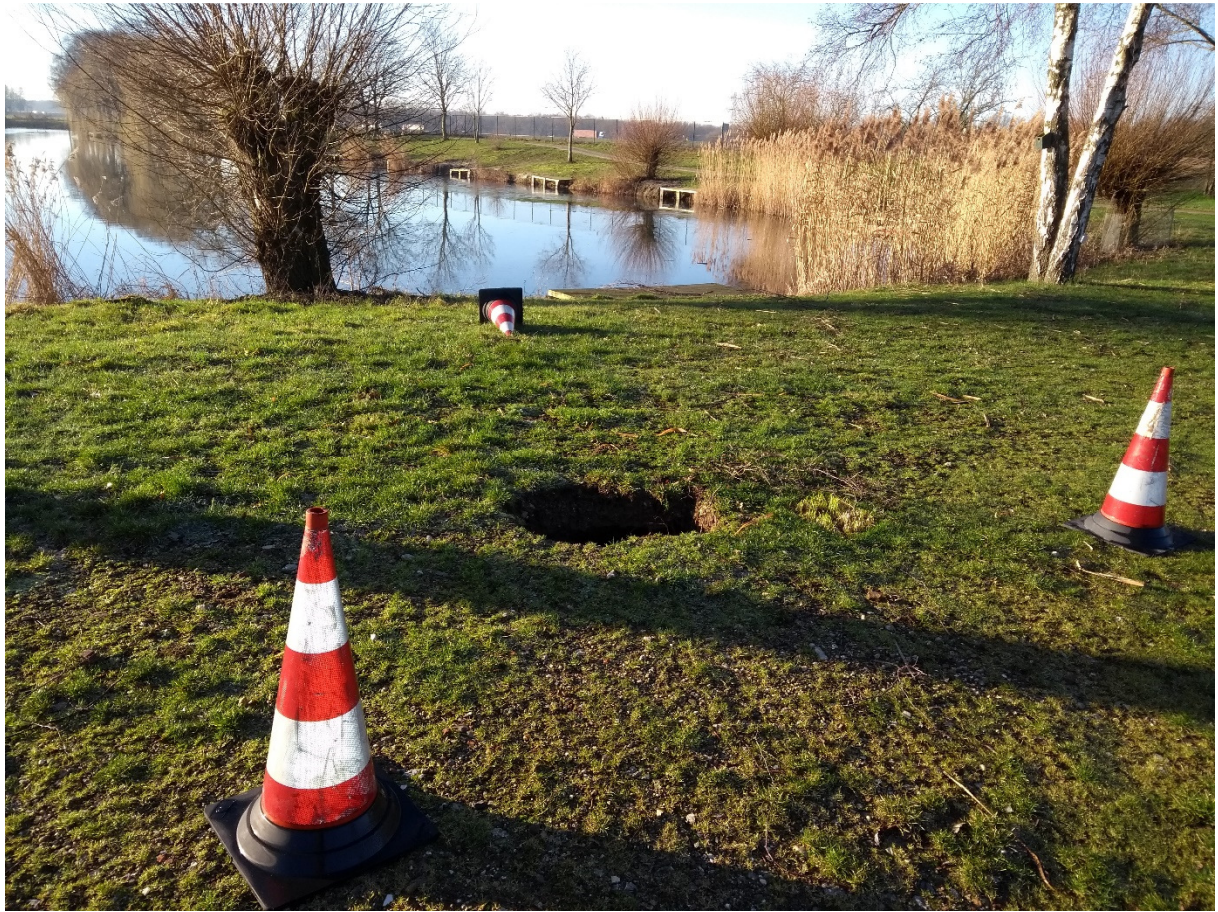
**Foto 2.** Eén van de twee ingestorte beverholen langs de oever van visvijver De Sprong.

Tijdens het bezoek werd op twee locaties een ingestort beverhol aangetroffen (foto 2). Daarnaast werd onder een treurwilg een wintervoedselvoorraad van bevers aangetroffen. Op die locatie moet daarom ook een beverhol aanwezig zijn (figuur 2). In de zuidoosthoek staan enkele wilgen op de oever. Deze wilgen worden door de bever allemaal om geknaagd.

De bever graaft verschillende hopen in de oever die vroeg of laat instorten. Hoewel tijdens het bezoek drie hopen werden vastgesteld is het mogelijk dat nog meer hopen aanwezig zijn. Waarschijnlijk zullen er in de toekomst nog meer hopen bijkomen. De oevers van de visvijver zijn namelijk ideaal voor een bever om in te graven. De oevers zijn relatief hoog en steil en lopen onder water ook steil door. De oevers van de visvijver worden intensief gebruikt door vissers (ook gehandicapten die tot aan het water parkeren). Gebruikers kunnen wegzakken in hopen van de bever en zich verwonden. Ook onderhoudsmachines en auto's kunnen in deze hopen wegzakken en schade oplopen.

Omdat het toekomstperspectief voor de bever op deze locatie ongunstig is, adviseert de Zoogdiervereniging om de bever weg te vangen en in de Maas los te laten. De bever kan dan binnen de invloedssfeer van de Maas een geschikt leefgebied gaan zoeken. De Maas fungeert van nature al als verbindingsweg in het landschap en bevers gebruiken deze rivier op zoek naar een geschikte locatie en een geschikte partner.
