BEVERDAM DROOMPARK MAASDUINEN BELFELD

Notitie van de Zoogdierverseniging:

DATUM	25 JANUARI 2019
PROJECTNUMMER	2019.012
PROJECTNAAM	BEVERDAM DROOMPARK MAASDUINEN BELFELD
OPDRACHTGEVER	RHO ADVISEURS BV
ONDERDEEL	
STATUS	CONCEPT
AUTEUR(S)	VILMAR DIJKSTRA
PROJECTLEIDER	VILMAR DIJKSTRA
DOCUMENTNUMMER	N2019.003

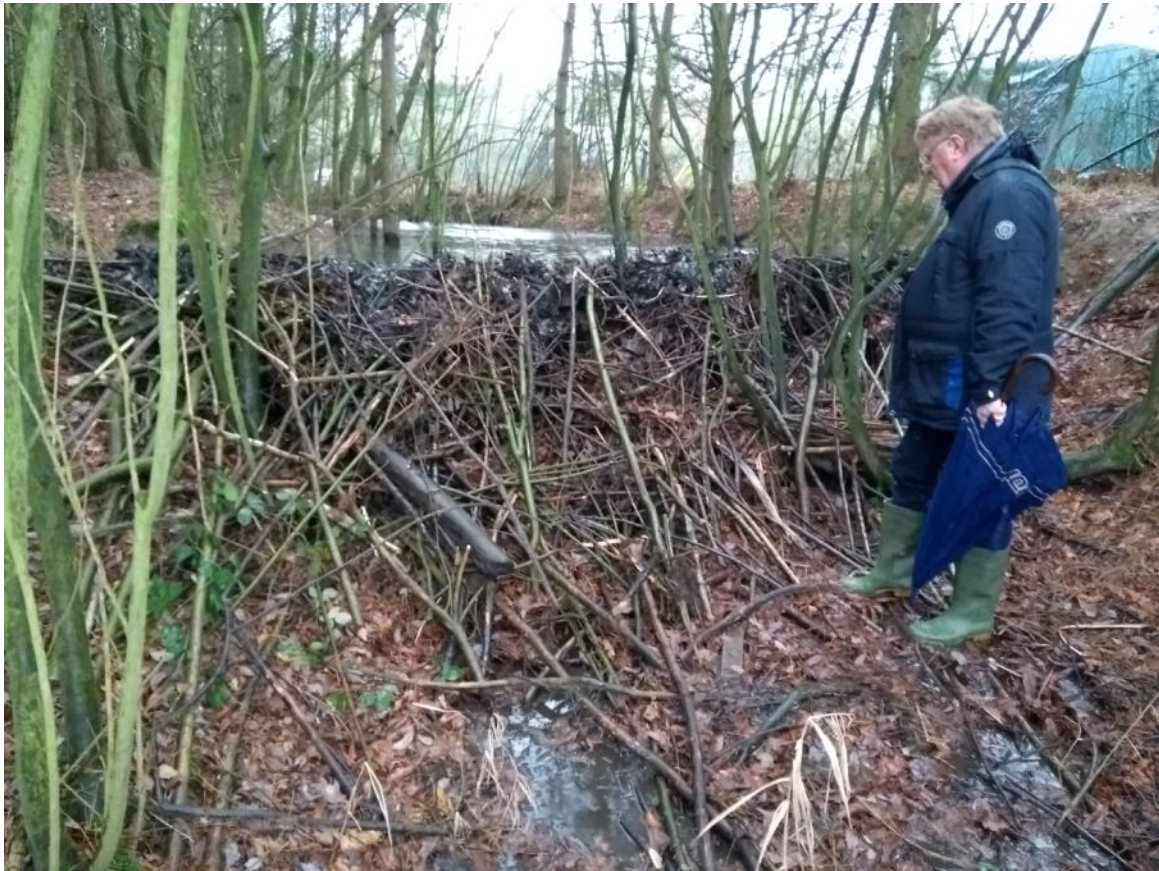
Op 17 januari 2019 is, samen met Justus van den Berg van Rho Adviseurs BV, de situatie ter plekke bekeken. In de monding van een sloot die normaal doorgaans nagenoeg droog staat (eigendom van Staatsbosbeheer (SBB)), bevindt zich een beverdam van ongeveer anderhalve meter hoog (foto 1). Daardoor wordt bovenstrooms een duiker (30-40 cm doorsnede), die kwel- en regenwater van het recreatieterrein moet afvoeren, onder water gezet (bovenkant van de duiker staat ongeveer 10 cm onder water). Het gevolg is dat er niet tot nauwelijks waterafvoer van het recreatieterrein plaatsvindt. Hierdoor zijn greppels op het recreatieterrein die normaal droogstaan nu permanent watervoerend (foto 2).

De bevers hebben de dam zo hoog opgebouwd om in de sloot, zo ver naar achteren als mogelijk is, een verhoogd waterpeil te verkrijgen. Daardoor vergroten ze hun foerageergebied. Op 17 januari stond niet de gehele sloot onder water. Het water reikte ongeveer tot halverwege de afwateringsbuis en de knik in de sloot op de oosthoek van het recreatieterrein (zie figuur 2). Als de bevers hier hun foerageergebied nog verder willen vergroten zullen ze de beverdam verder gaan verhogen.

Foto 1. De beverdam van ongeveer anderhalve meter hoog in de sloot die in het meertje uitkomt.

Het advies is om op deze locatie te monitoren of de bevers onder het recreatieterrein holen graven. Als dat het geval is dan dienen de holen onder begeleiding van een beverdeskundige gecontroleerd te worden verwijderd. In dat geval is het bovendien aan te bevelen om de beverdam minimaal 50 cm te verlagen (in 2 stappen), of van een zogenaamde beaverdeceiver te voorzien (foto 3). Een beaverdeceiver is een buis die op een bepaalde wijze door een dam wordt gelegd waardoor een waterstandsverlaging wordt bereikt. Deze methode is echter lastig en vereist enige ervaring.

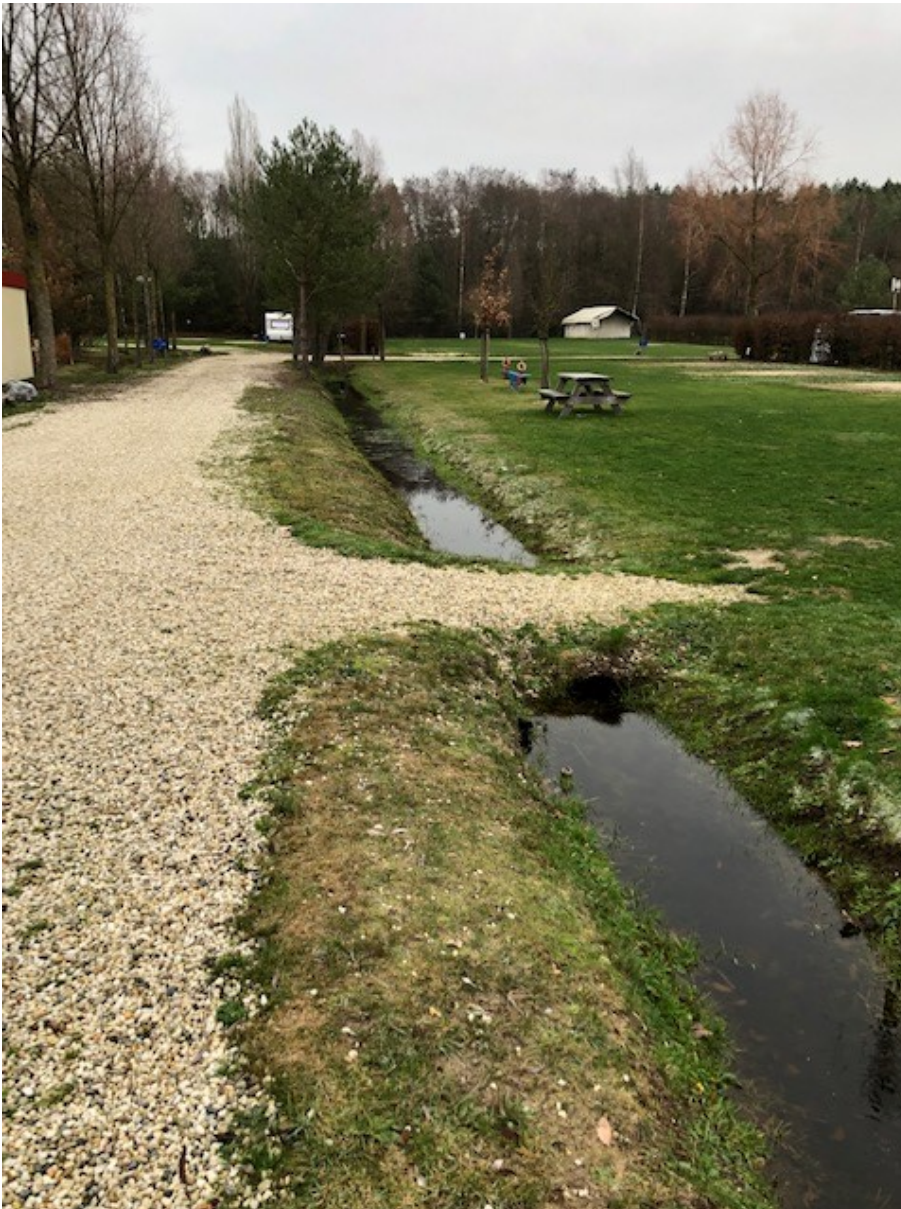
Foto 2. Afwateringsgreppel op het recreatieterrein met hoge waterstand als gevolg van de beverdam. Deze greppel staat normaal droog (Foto: Justus van den Berg, Rho Adviseurs BV).

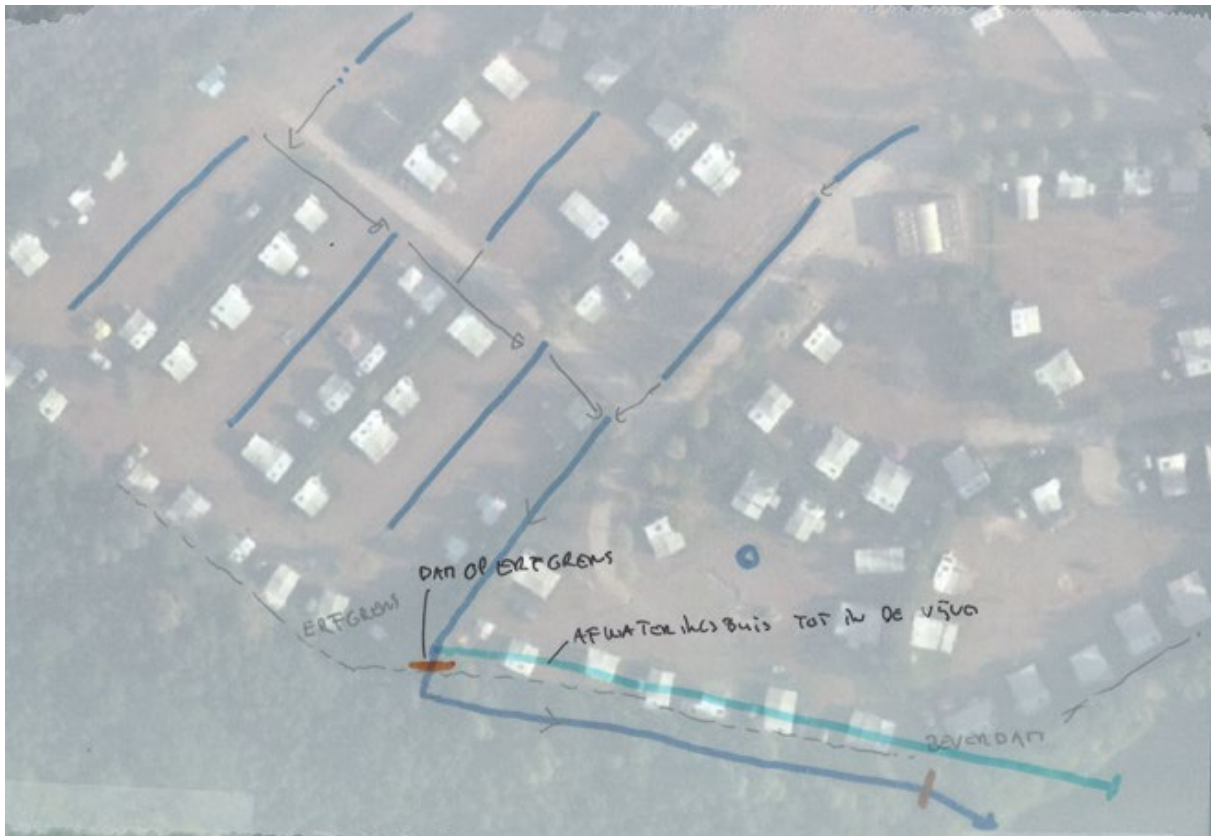
Rho Adviseurs BV doet een voorstel om de duiker die het kwel- en regenwater van het recreatieterrein moet afvoeren, op te heffen en het water via een ondergrondse buis naar het meertje af te voeren (zie figuur 3) (bron: Justus van den Berg, Rho Adviseurs BV).

Figuur 3. Het voorstel van Rho Adviseurs BV om via een ondergrondse buis de afvoer van kwel- en regenwater richting het meertje te garanderen. Daarbij wordt de duiker het water tot voor kort afvoerde naar de naast het recreatieterrein gelegen sloot opgeheven (Bron: Justus van den Berg, Rho Adviseurs BV). Onderkant is noord.

Het advies van Rho Adviseurs BV kan goed werken, vooral als het zo wordt ingericht dat de bevers niet op het recreatieterrein kunnen komen. Dat zal echter lastig zijn omdat bevers bekend staan om hun graafactiviteiten. Ze kunnen onder het aanwezige raster doorgraven. Maar op de locatie waar de buis ligt, zit al een gat in het raster. Na eventuele reparatie van het raster kan het gebeuren dat ze vanuit de sloot op de plek waar de duiker nu ligt een gang graven naar de afwateringsgreppel op het recreatieterrein, om het water weer de sloot in te krijgen. Daarvoor zullen ze dan vervolgens mogelijk de ondergrondse afwateringsbuis gaan afdammen. Om te voorkomen dat de bevers eenvoudig bij de afwateringsbuis komen is het dan aan te bevelen om op die locatie een metalen damwand, of gaaswerk te plaatsen, zodat de bevers er niet doorheen kunnen graven. Deze moet minimaal een meter diep steken en minimaal vier meter lang zijn om te voorkomen dat de bevers er omheen gaan graven (bij gaas kan gebruik worden gemaakt van betongaas). Mogelijk kunnen de bevers echter ook via een omweg nog op deze locatie komen.

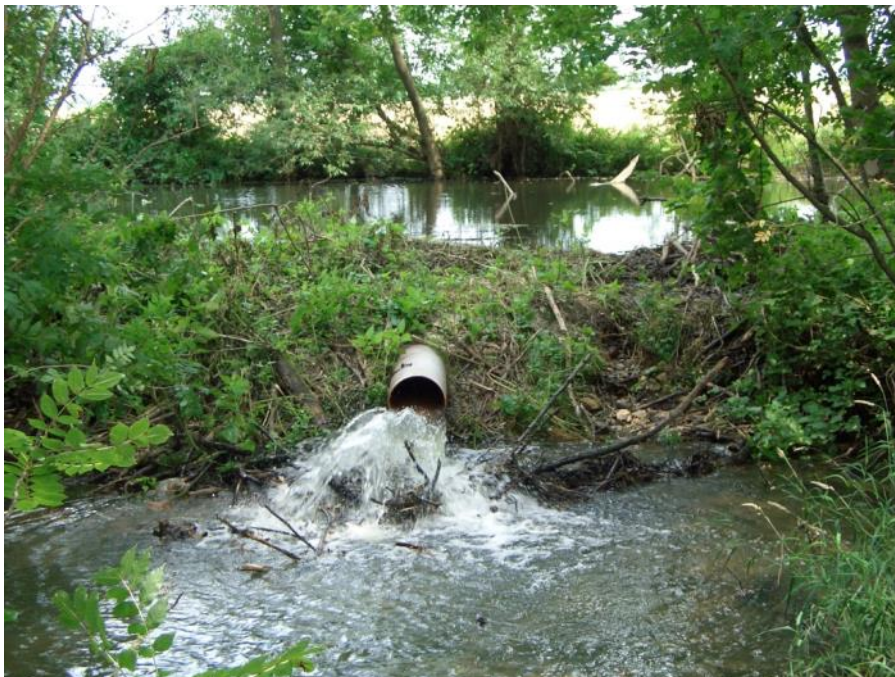
Foto 3. Een beaverdeceiver door een beverdam (Foto: Gerhard Schwab).

Indien de bevers ook achter in de sloot meer water willen hebben, zullen ze de beverdam verder verhogen. Daarmee zal het recreatieterrein aan de noordkant verder vernatten. Ook dan kan het gebruik van een beaverdeceiver verlichting bieden. Een andere oplossing kan zijn om de sloot te voorzien van enkele dammetjes van ongeveer 40 tot 50 cm hoog. Zodat ook verder stroomopwaarts kwel- en regenwater wordt vastgehouden.
