# Advies bevers Ravenstein

## Notitie van de Zoogdiervereniging

Datum	12-4-2021
Projectnummer	2021.010D
Projectnaam	ADVIES BEVERS RAVENSTEIN
Opdrachtgever	GEMEENTE OSS
Kwaliteitscontrole	
Status	CONCEPT
Auteur(s)	Wesley Overman & Vilmar Dijkstra
Projectleider	Vilmar Dijkstra
Documentnummer	N2021015

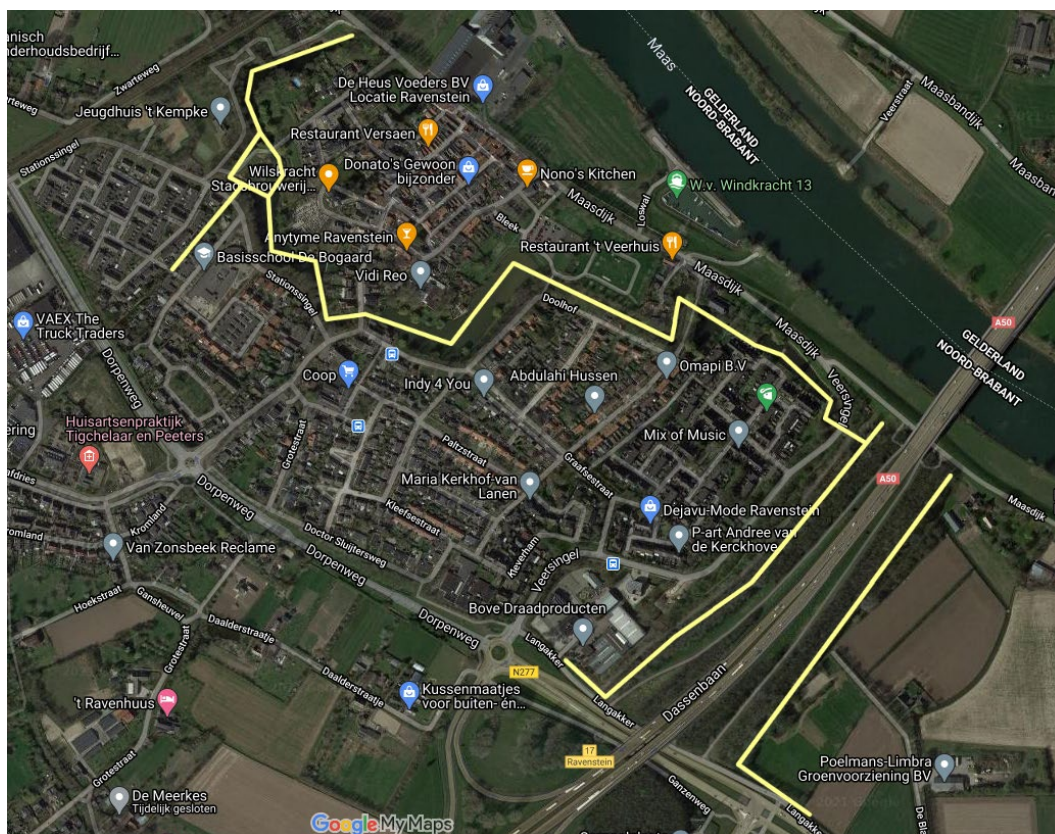
Op 15 maart 2021 vond een veldbezoek door Vilmar Dijkstra en Wesley Overman aan het projectgebied plaats. In figuur 1 staan de oevers weergegeven die zijn onderzocht. Er is gezocht naar de grenzen van het territorium van de bevers door het in kaart brengen van de aanwezige sporen (figuur 2). Verder is van alle bezochte oevers bepaald of ze potentieel een risico lopen door bevergraverij (figuur 3). Dit is het geval als er bebouwing of wegen binnen 20 meter vanaf een oever liggen, die steil en diep genoeg is voor een bever om in te graven. Omdat bijna alle watergangen in de bebouwde kom van Ravenstein op deze manier als risico-oever zouden worden betiteld is er een onderscheid gemaakt in oevers met een hoger en lager risico.

Figuur 1. Overzicht van op beversporen onderzochte oevers (gele lijnen) in en om Ravenstein.

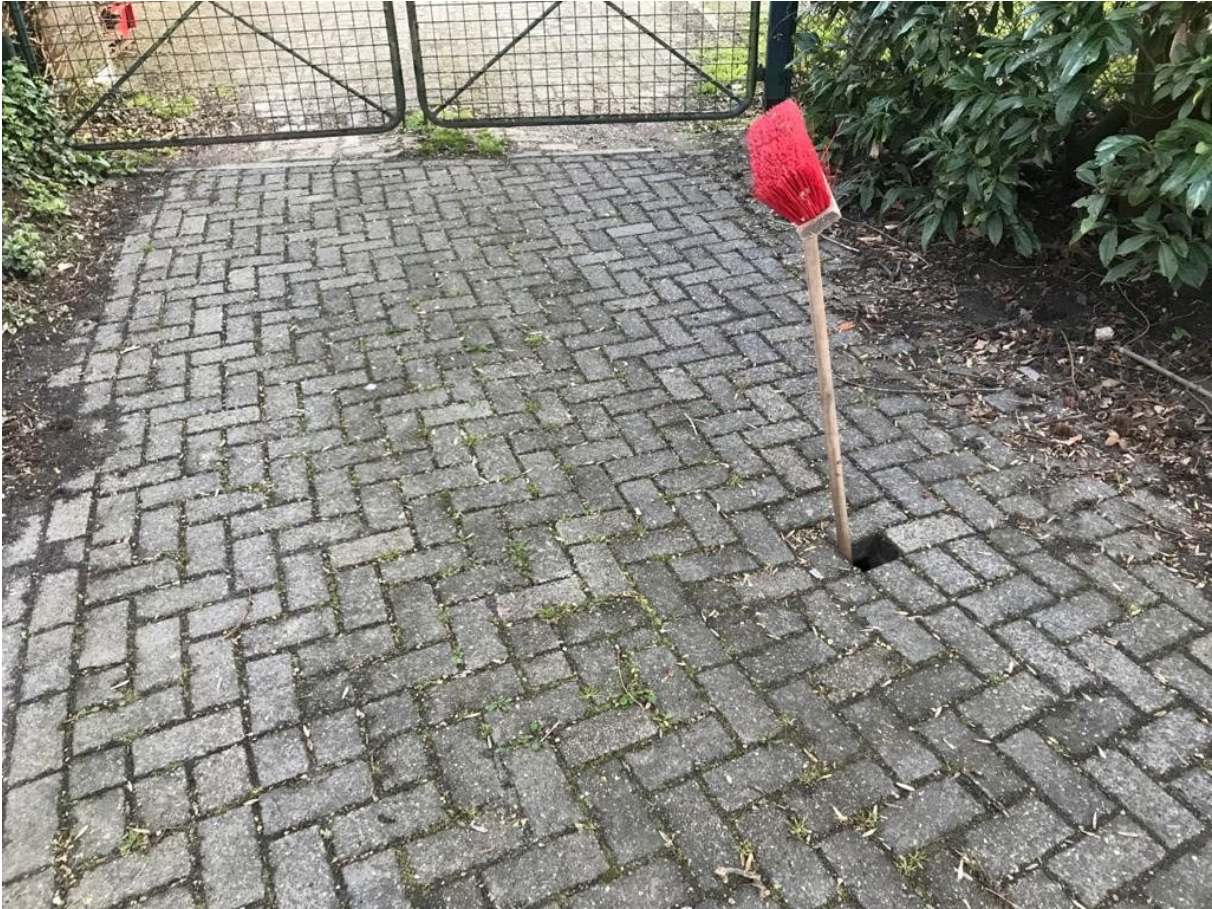
Op 13 april 2021 meldde de Gemeente Oss dat de toegangsweg naar de loods ook ondermijnd is door de bevers (foto 1) en dat deze toegangsweg afgesloten is om de veiligheid te kunnen waarborgen. Dit is in het traject waar al de ingangen van holen waren geconstateerd (figuur 2).

**Foto 1.** De toegangsweg naar de loods is door bevers ondergraven en daarom vanwege de veiligheid afgesloten (foto: Gemeente Oss).

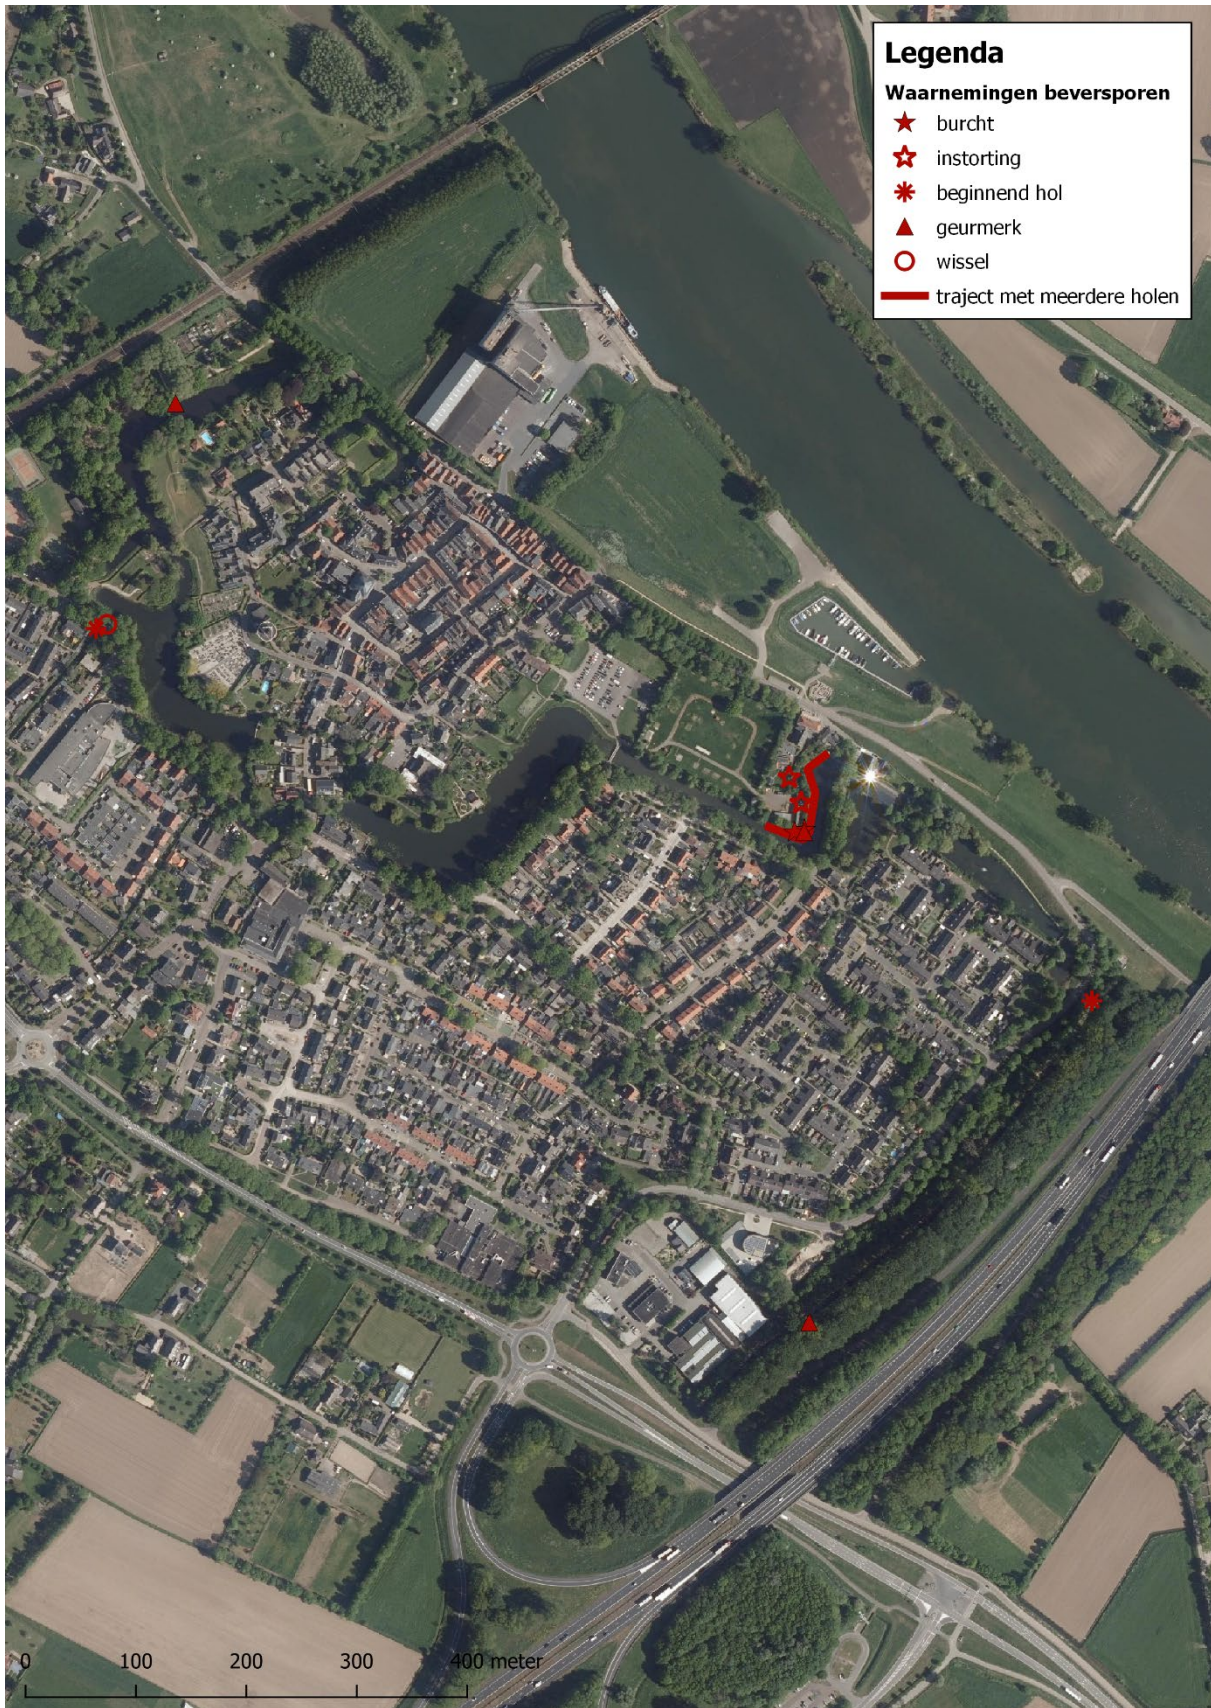
De aangetroffen sporen van bevers staan in figuur 2 weergegeven. Langs alle onderzochte oevers werden foerageersporen aangetroffen, die zijn niet opgenomen in figuur 2. Op basis van de aangetroffen sporen en de ligging van geurmerken kan de conclusie worden getrokken dat alle sporen ten westen van de snelweg A50 tot één beverterritorium behoren. Verder lijkt het er sterk op dat de watergang die parallel aan de oostzijde van de A50 loopt, tot hetzelfde territorium behoort, evenals de aangrenzende bosschages en akkers. Om in dit deel te komen moeten de bevers een ondergrondse buis doorzwemmen van ongeveer 200 meter lang.

In het deel ten westen van de snelweg ligt de hoofdverblijfplaats van de bevers bij een loods van de Gemeente Oss net ten zuiden van de haven. De bevers hebben hier een tweetal burchten gebouwd en een aantal holen gegraven. De gangen en kamers van deze burchten en holen liggen mogelijk deels onder de fundering van het gebouw en vlak naast het gebouw heeft een instorting van een hol plaatsgevonden, waardoor er een gat in de bestrating is ontstaan.

**Figuur 2a.** Aangetroffen sporen van de bevers in en om Ravenstein (exclusief foerageersporen).

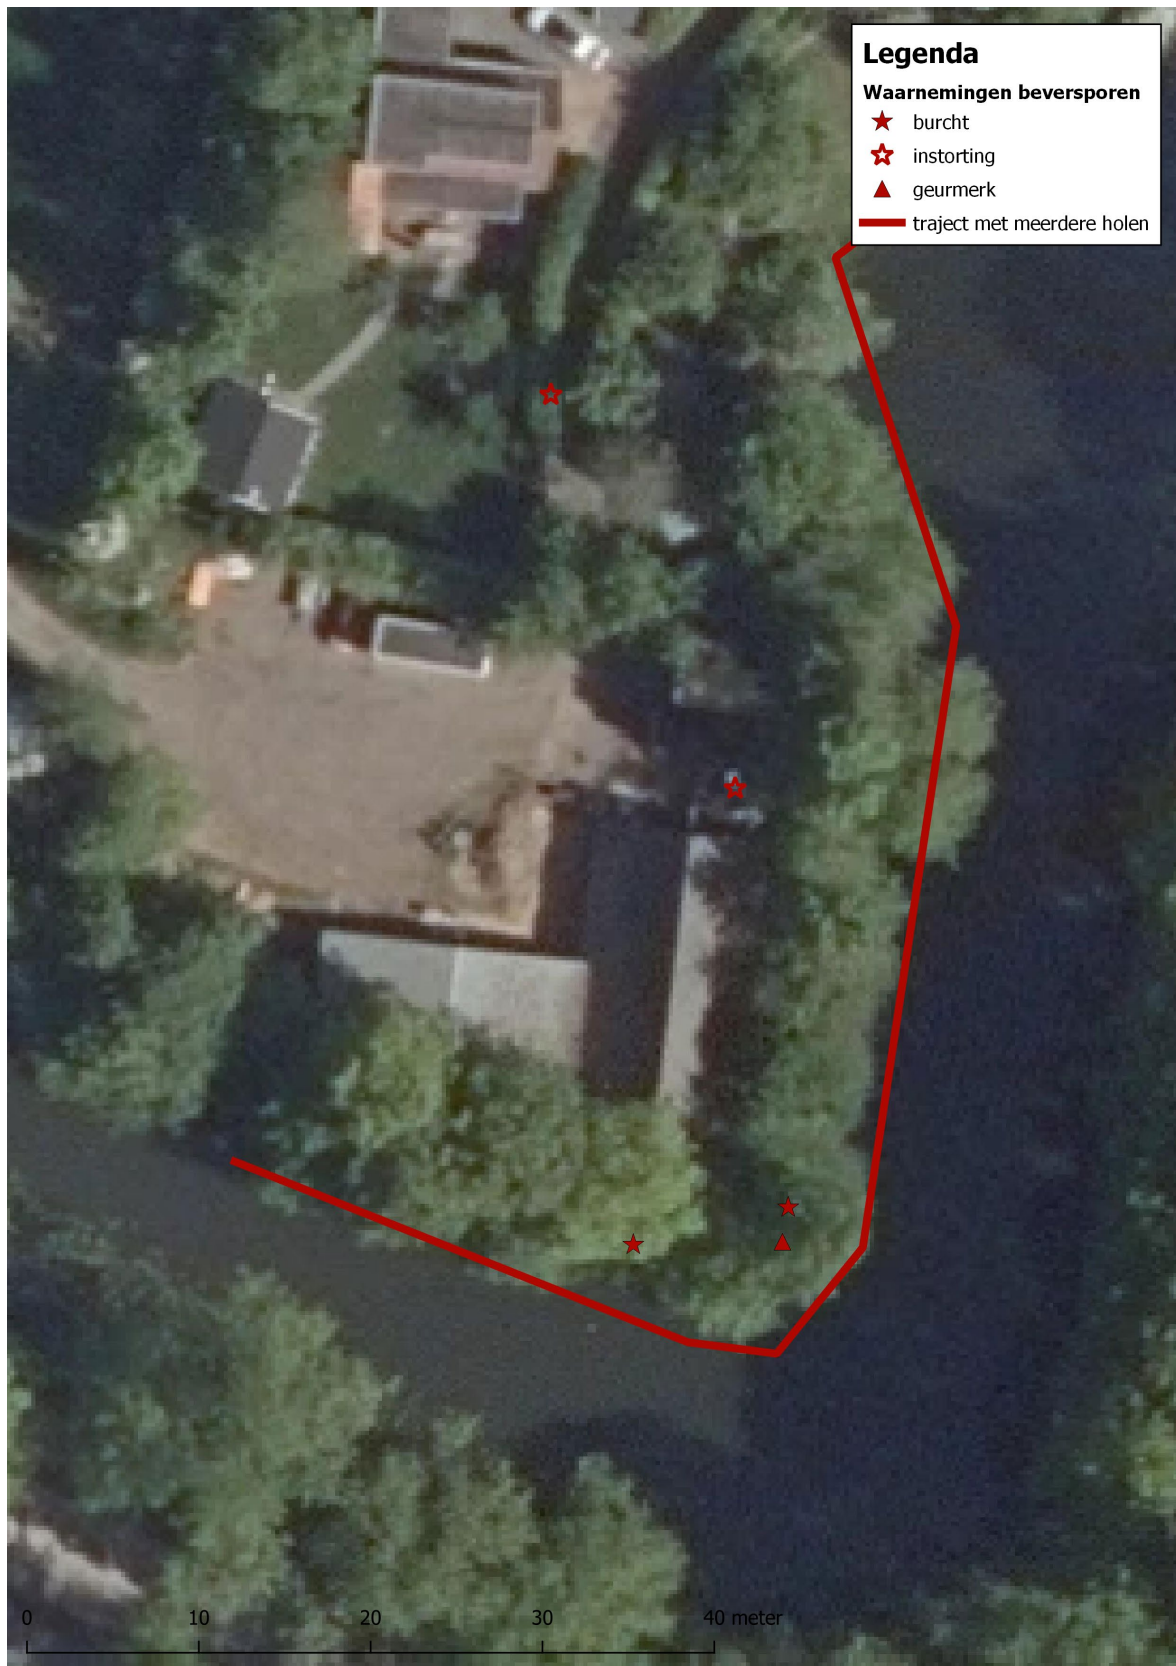
**Figuur 2b.** Aangetroffen sporen van de bevers; detail van perceel Doolhof 31 (exclusief foerageersporen).

Twee beverburchten en meerdere hollen bevinden zich op het perceel van Doolhof 31. Bij het ongeschikt maken van de oevers zal de functie van deze burchten en hollen komen te vervallen en moeten daarom uitgegraven worden. Deze werkzaamheden zijn daardoor ontheffing plichtig.

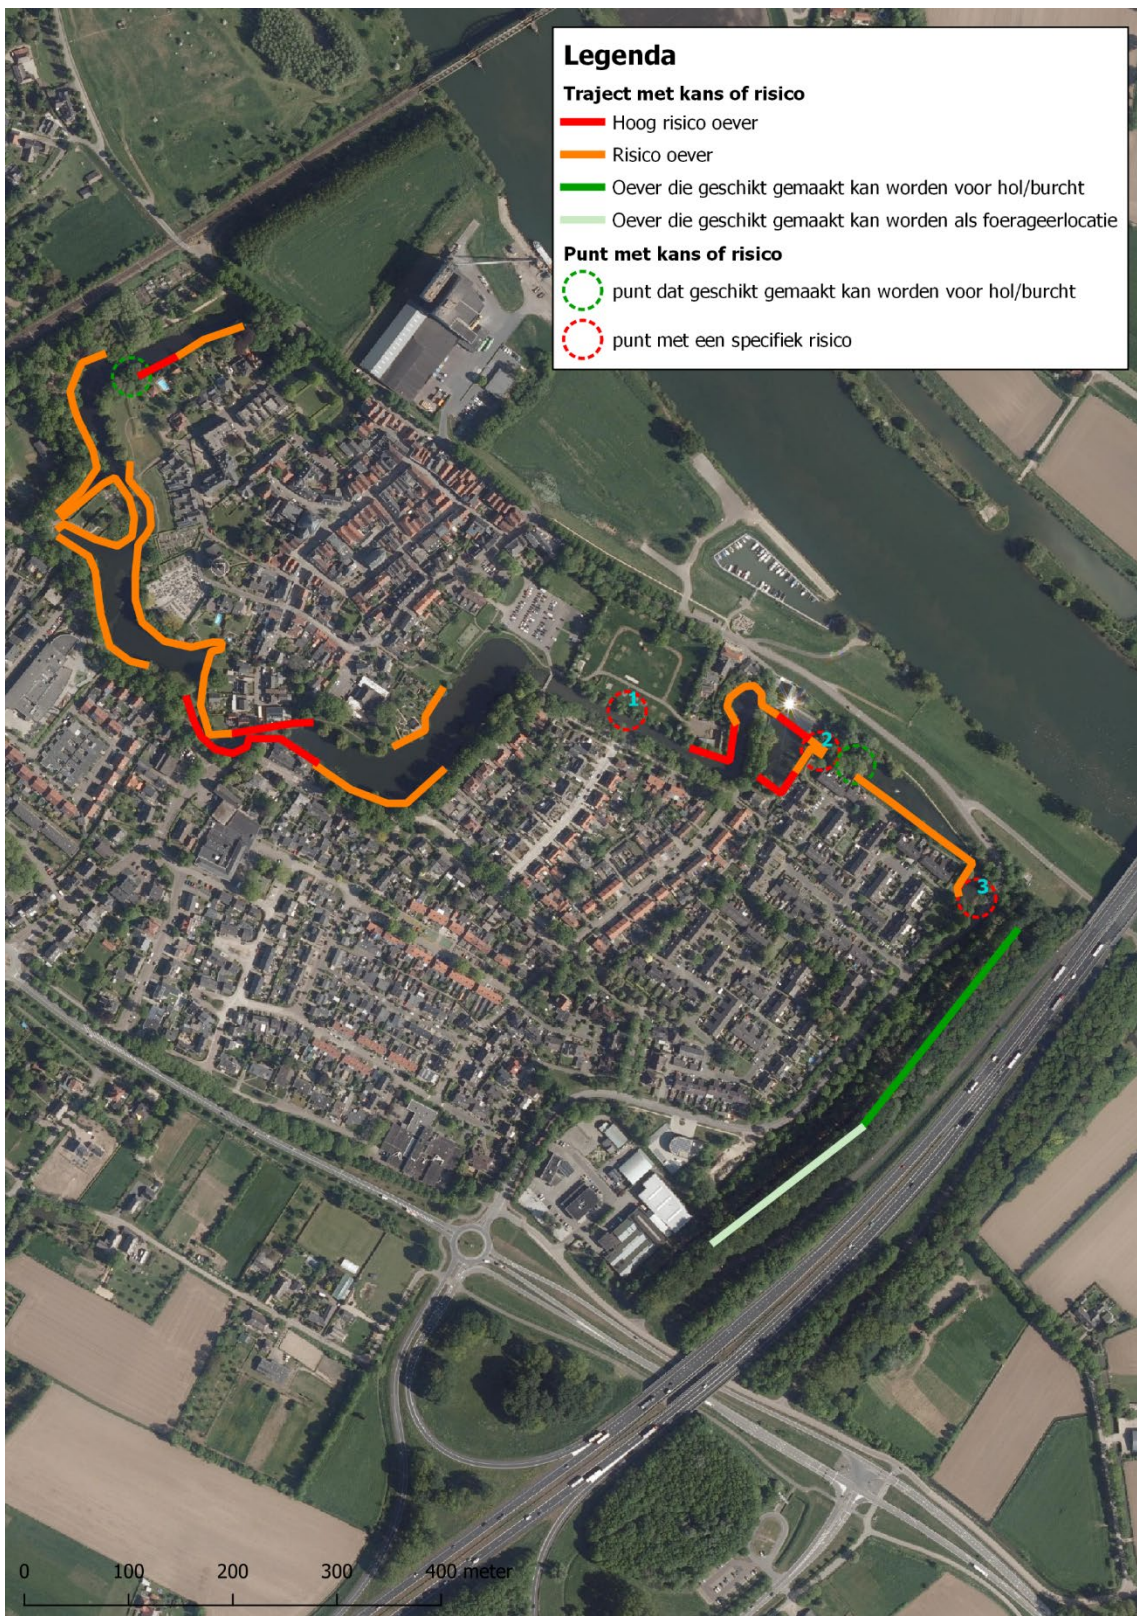
**Figuur 3.** Oevers die een risico lopen als bevers er graven (rood en oranje). Oevers die kunnen bijdragen aan het wegnemen van graafdruk van de bevers elders (groen). Puntlocatie met een specifiek risico of een mogelijkheid om de graafdruk op kwetsbare oevers te verkleinen (rondjes rood/groen). Voor de gebruikte cijfers zie 3.2.

De beoordeling van de oevers staat aangegeven in figuur 3. De oevers die met oranje en rood staan aangegeven zijn voor bevers potentieel geschikt om in te graven en hebben bebouwing en/of infrastructuur binnen 20 meter van de oever. De groene oevers bieden kansen om ze dusdanig in te richten dat de druk op de risico-oevers worden verminderd. Daarbij moet worden gedacht aan het aanbieden van de mogelijkheid tot het maken van verblijfplaatsen en de beschikbaarheid van voedsel op een locatie binnen het territorium waar bevers niet tot overlast zorgen. Op beide in figuur 3 aangegeven groene puntlocaties, bestaat de mogelijkheid tot het verhogen van de oevers, waardoor een zeer geschikte plek kan worden gecreëerd voor het maken van een hol/burcht. Ook de oostoever van de watergang die parallel aan de westkant van de A50 loopt biedt daarvoor mogelijkheden.

De rode puntlocaties in figuur 3 zijn specifieke aandachtspunten:

1. Het terrein achter deze oever staat op de nominatie om bebouwd te worden. Het ophogen van het terrein zou het geschikter maken voor bevers om zich er te vestigen. Om dit te voorkomen zou het verstandig zijn om uit voorzorg de oever ongeschikt te maken met stalen damwanden.
2. De houten damwanden naast de brughoofden lopen niet ver door. Een bever kan er gemakkelijk achterlangs graven met verzakkingen bij de brug tot gevolg. Metalen damwanden bieden een betere bescherming tegen graverij. Voor een goede bescherming zou ten minste 25 strekkende meter oever aan elke zijde van de brug moeten worden voorzien van stalen damwanden.
3. De stalen damwanden die hier aanwezig zijn sluiten niet goed aan op de ronde vorm van de duiker, waardoor een bever makkelijk onder de duiker zou kunnen gaan graven. Het is verstandig om dit punt regelmatig te controleren op graverij van bever.

Op het traject dat in figuur 3 met lichtgroen staat aangegeven zijn de oevers al lager. Daar kan aanplant van een selectie houtige gewassen die veel door bevers worden gegeten, helpen om het donkergroene traject geschikter te maken als burchtlocatie. Ook kan hiermee worden voorkomen dat de bevers elders voedsel gaan zoeken met mogelijke ongewenste knaagschade als gevolg.

- Westelijke groene cirkel in figuur 3:

Van deze locatie is onbekend of het eigendom is van de Gemeente Oss, of dat het een andere eigenaar kent. De omstandigheden zijn hier goed om een alternatieve burchtlocatie voor bevers aan te bieden. De oever zou hier verhoogd kunnen worden tot minimaal een meter boven waterpeil (waar dat nog niet het geval is). Qua dimensies moet ongeveer worden gedacht aan 20 meter evenwijdig aan de oever en minimaal 5 meter breed, met een hoogte van 1 meter boven het waterpeil. De oevers dienen, waar dat nog niet zo is, steil afgestoken tot een diepte van minimaal 1 meter onder het waterniveau. Aanplant van een selectie houtige gewassen die veel door bevers worden gegeten (zoals wilg, hazelaar en inheemse vogelkers) in de directe omgeving van deze locatie maakt deze plek nog aantrekkelijker.

- Oostelijke groene cirkel in figuur 3:

De maatregelen hier zijn vergelijkbaar met de bij de westelijke groene cirkel beschreven maatregelen. De houtige beplanting die van belang is als voedselbron voor bevers, is minder goed ontwikkeld in deze hoek, waardoor aanplant daarvan belangrijker is op deze locatie.
